| 第一章 計畫緣起與目標..... | 1 |
| 第四章 關山圳與豐源圳整體風險評估..... | 13 |
| 第五章 優先改善區域友善作為建議..... | 26 |

## 第一章 計畫緣起與目標

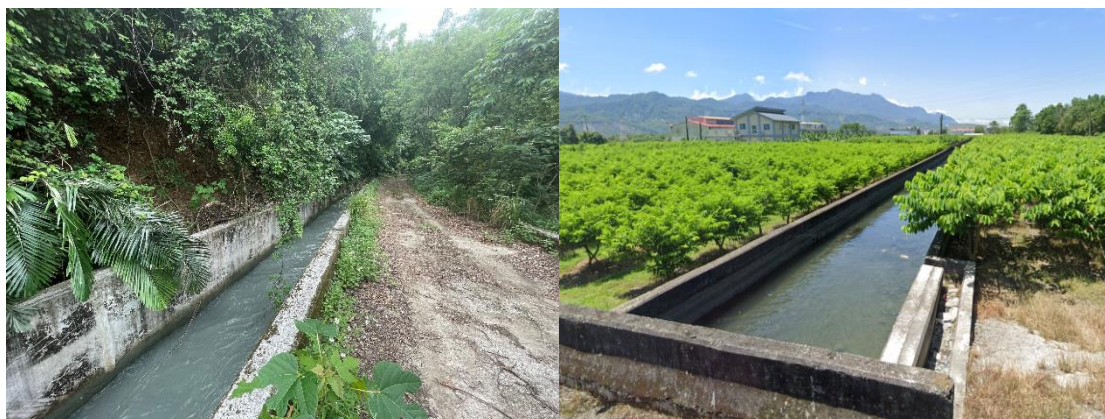
圖 2 關山圳 (左) 與豐源圳 (右) 現況樣貌

關山圳由於主幹線緊鄰中央山脈山腳，與森林環境之間缺少緩衝空間 (圖1、圖2)，野生動物誤入的機率高，近幾年也陸續有民眾通報動物受困的消息，在2021年與2023年各有一筆臺灣山羌受困於水圳內被救起的紀錄 (陳賢義，2021；洪春景，2023)。而其他如臺灣野豬、花嘴鴨幼鳥等物種皆有被民眾發現受困的紀錄 (洪春景，2023)。豐源圳位於鹿寮溪沖積扇上，距離中央山脈森林較遠，因此也較少有中大型哺乳類受困的紀錄，但其部分圳路邊坡為平滑陡直的構造 (圖2)，也可能使一些小型哺乳類、鳥類幼鳥、蛙類或龜鱉類等物種受困。

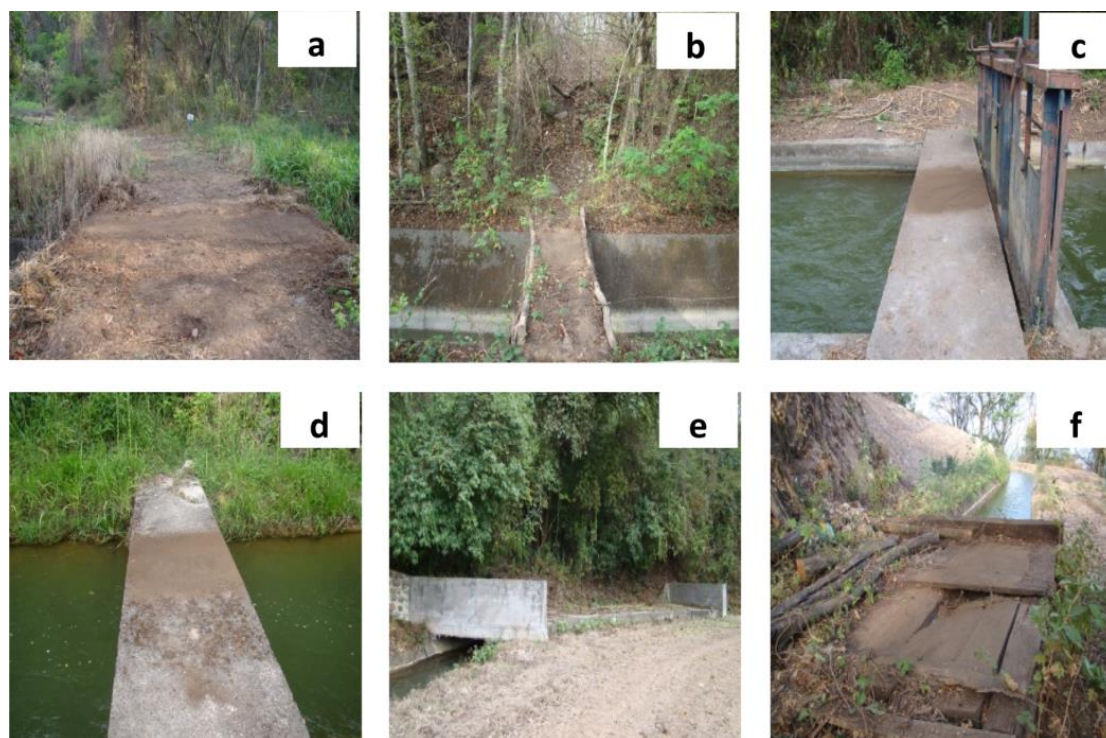
a：車行路橋 b：野生動物專用跨橋 c：水閘門跨板 d：混凝土跨橋 e：混凝土蓋板 f：木質蓋板

圖 3 阿根廷水圳渠道 6 種動物跨橋類型

- (a) Gacic (2013)調查防護網與動物跨橋，對於降低塞爾維亞一條長5km、寬10m、深2.5m的渠道對當地野生動物的影響。調查結果顯示，防護網能有效減少動物進入水圳，而在動物跨橋利用上，調查發現歐洲野兔、西方狍與赤狐是最常使用的物種。
- (b) Baechli (2021)調查阿根廷水圳渠道上，哺乳類對於車行路橋、野生動物專用跨橋、水閘門跨板、混凝土跨橋、混凝土蓋板與木質蓋板等6種不同類型的動物跨橋(圖3)的使用偏好，發

現成本低的動物專用跨橋哺乳類利用率相對較高，考量其低成本可以增加設置數量的因素，是較合適大量推廣的設計。

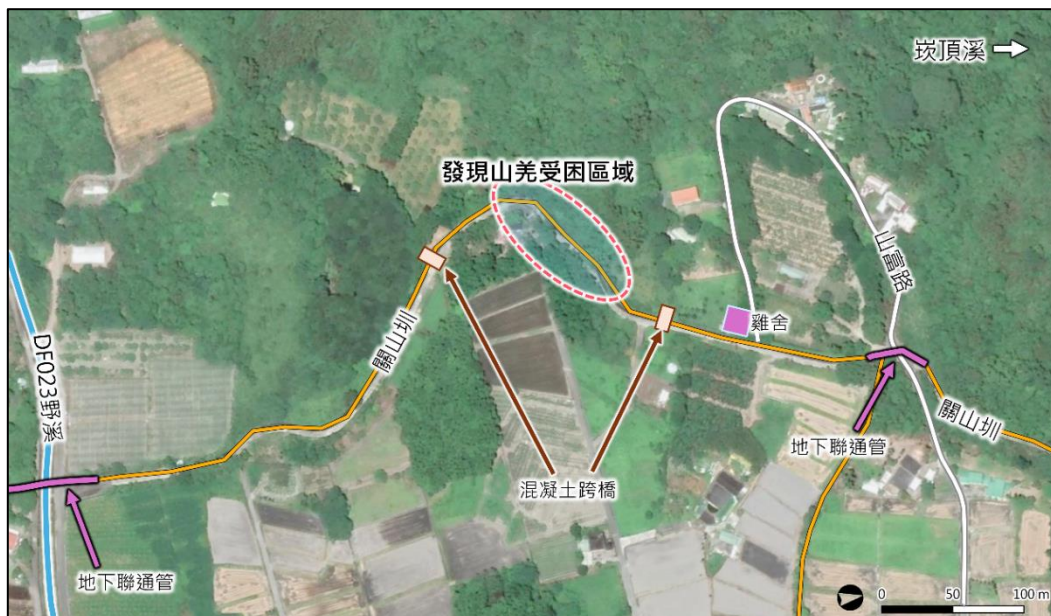
圖 7 訪談區域(關山圳炭頂溪至 DF023 野溪圳路)

關山圳炭頂溪至DF023野溪路段，左右岸為農地與樹林鑲嵌環境，水圳上有兩座混凝土跨越橋連接兩側。關山圳在遇到野溪時不直接與溪流相通，而是透過聯通管下潛通過(圖7)。

在雞舍與雜木林間的混凝土橋至跨越水圳的倒木之間，為動物活動的熱點。這些地區不僅有樹林覆蓋，還經常可以見到臺灣山羌和食蟹獾。此外，雜木林連接到水圳的邊坡上常有動物行走的痕跡，在倒木至水圳蜿蜒處曾發現臺灣山羌受困(圖7)。

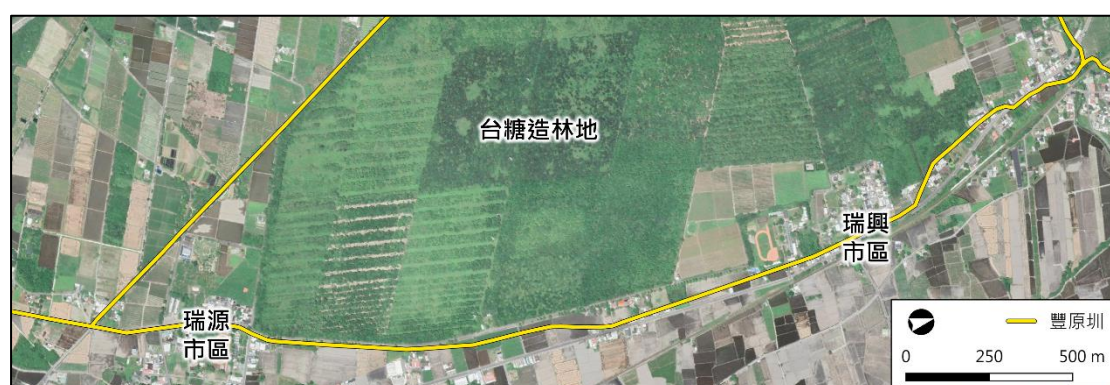
圖 10 豐源圳鄰近台糖造林地圳段

本計畫利用公開圖資與資料庫，收集野生動物觀測紀錄與其偏好利用之棲地的大小與分布狀況，並評估關山圳與豐源圳潛在誤入高風險區域。透過文獻與訪談資料，主要受到關山圳與豐源圳影響的野生動物類群包含哺乳類、兩棲類、爬蟲類與鳥類中的秧雞科、雁鴨科等早熟性鳥類。其中，過去有受困水圳案例的中大型哺乳類多偏好在森林環境中棲息。套疊森林覆蓋區域與關山圳豐源圳主幹線圳路，可以發現關山圳在鹿野鄉新豐北側圳段、關山鎮崁頂溪至加鹿溪圳段、關山自行車道圳段、紅石溪北側圳段、海端鄉南側山平一帶圳段與關山圳水力發電廠等6處圳段於地景尺度上緊鄰森林環境，為中大型哺乳類較容易靠近水圳的區域（圖9）。而豐源圳則主要位於位於鹿寮溪沖積扇上，距離中央山脈森林較遠，僅在瑞興至瑞源之間因圳路鄰近台糖造林地（圖10）可能有中大型哺乳類誤入的風險。

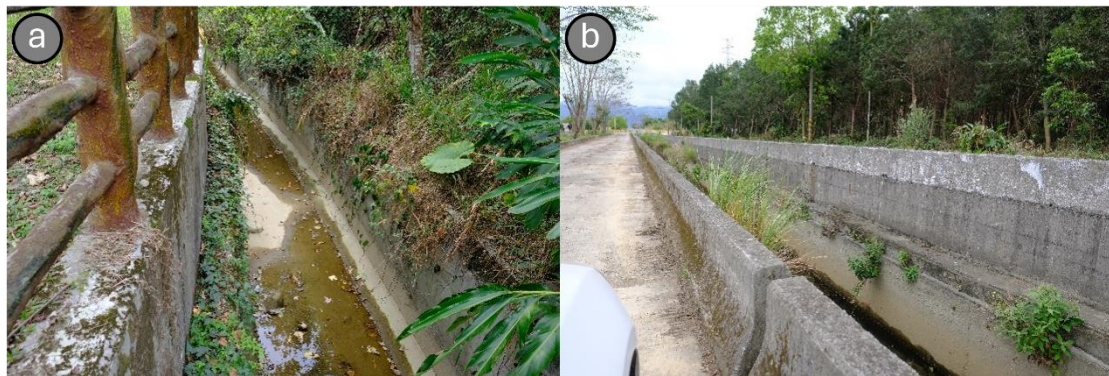
圖 14 關山圳鹿野鄉新豐北側圳段現況

新豐地區的圳路已為關山圳的末端，主幹線中幾乎沒有流動的水(圖14a)，雖可避免誤入的動物溺斃，但圳路右岸與森林環境相連的區域沒有任何防護設施或緩衝空間，無法防止動物誤入水圳，且其陡直的邊坡仍會使動物無法返回棲地並受困其中。此區域誤入風險較高的圳路位於新豐市區西北側與西側穿越森林環境的圳段(圖15)，而新豐市區南側圳路雖然靠近森林環境，但因有農路隔開，且水圳與道路間有紐澤西護欄阻隔(圖14b)，能降低動物誤入的機會。

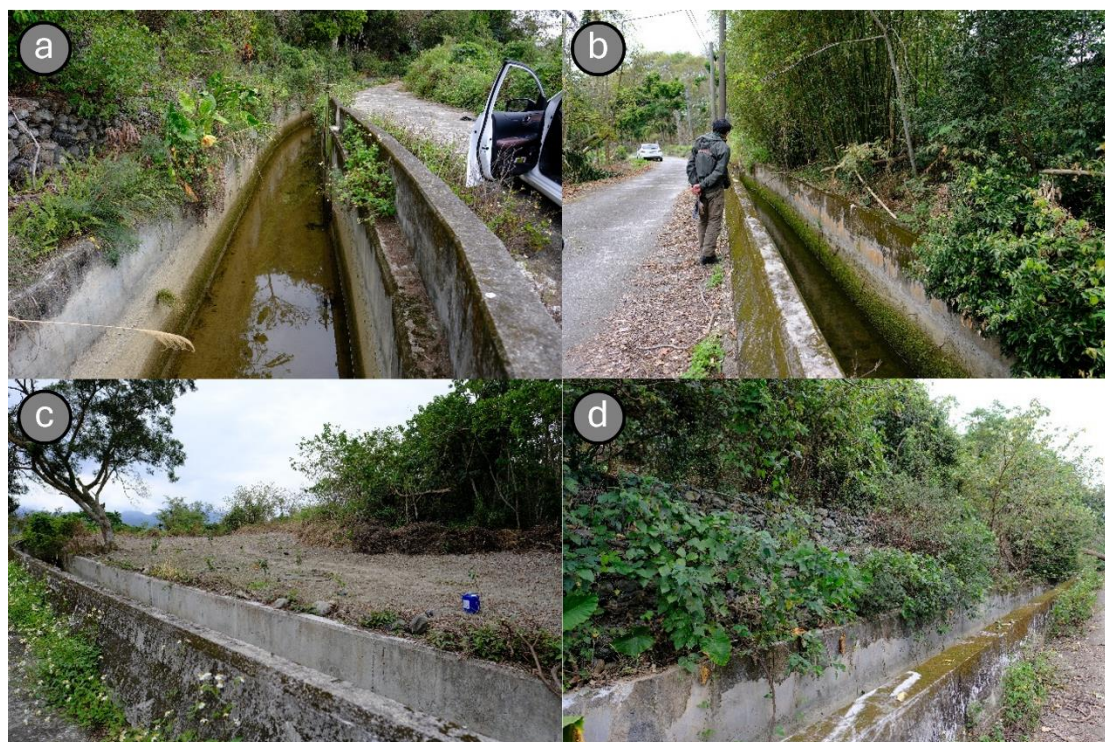
圖 16 關山圳崁頂溪至加鹿溪圳段現況

關山圳崁頂溪至加鹿溪圳段水量明顯較上游減少，水流也較緩(圖16a)，此圳段可由DF023野溪分成北側與南側兩個區域，北側圳段右岸為農田與森林鑲嵌的地景，而南側右岸則為較完整的大面積森林(圖17)，且圳路中有許多加蓋的暗渠，而最南側靠近加鹿溪圳段的右岸則有蛇籠擋土牆(圖16d、17)，可減少動物穿越森林直接進入水圳的機會。

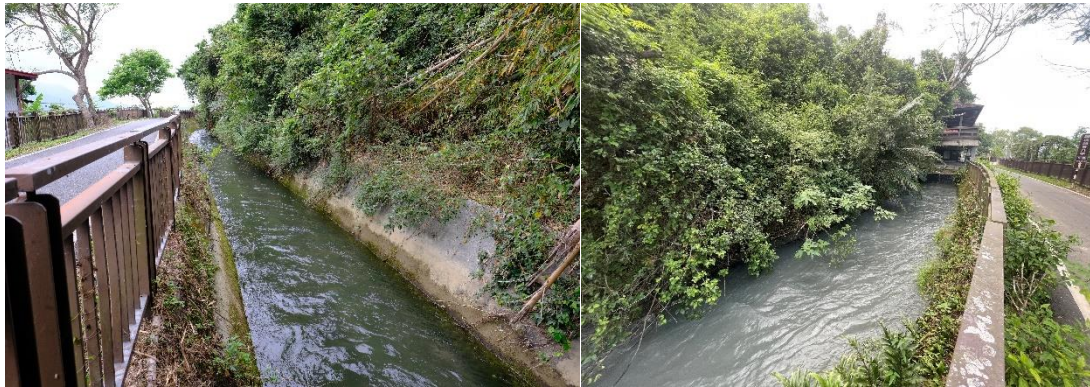
圖 18 關山圳關山自行車道圳段現況

關山自行車道圳段長約2.5km，中間少部分圳路有加蓋並增設遊憩設施，其餘則為明渠，且右岸緊鄰大面積森林環境，兩者之間並無緩衝空間(圖18、19)。水圳左岸自行車道有防止落入水圳的木柵欄，然右岸無任何防護設施。此區域動物易誤入水圳的

風險區域範圍大，加上過去已有臺灣山羌受困紀錄，建議此圳段應為優先改善區段。

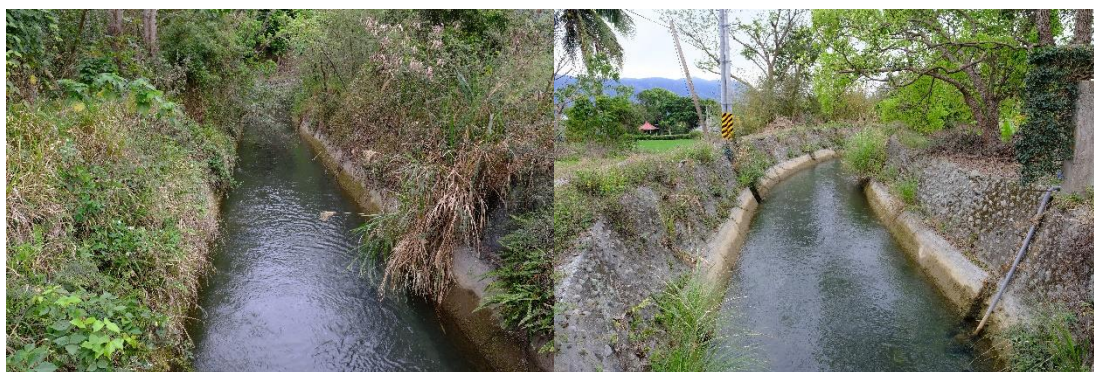
圖 20 關山圳紅石溪北側圳段現況

紅石溪北側有約200m左右圳路穿越大面積森林環境，因圳路與森林環境之間仍有一戶農戶做為緩衝空間，且現勘時發現農舍與水圳間亦有架設簡易塑膠圍網，動物誤入風險較低，然而農戶北側與南側仍有一小段圳路與森林環境間無緩衝空間與防護措施，且現勘時有觀察到放養的犬隻，環境中的野生動物可能受放養犬隻驚擾誤入水圳，雖然易誤入水圳的區域較小，但風險不低(圖20、21)。

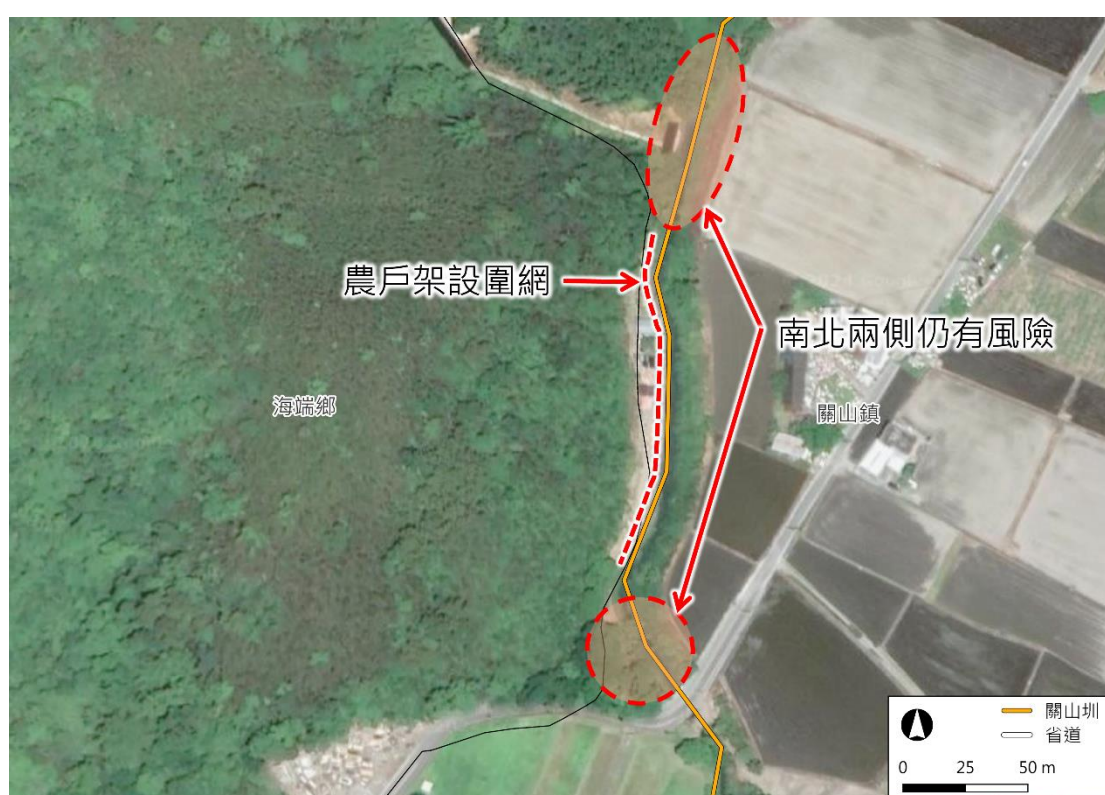
圖 21 關山圳紅石溪北側圳段風險區位

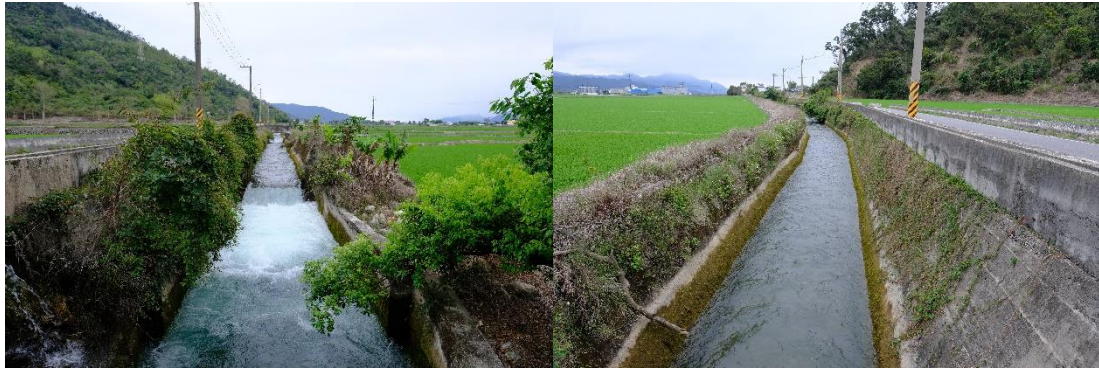
圖 22 關山圳海端鄉南側山平一帶圳段現況

海端鄉南側山平一帶約1km長圳路，於地景上靠近大面積森林環境(圖23)，然其水圳與森林之間有既有農路與狹長的農田，具有足夠的緩衝空間，動物誤入的機會較低(圖22)。

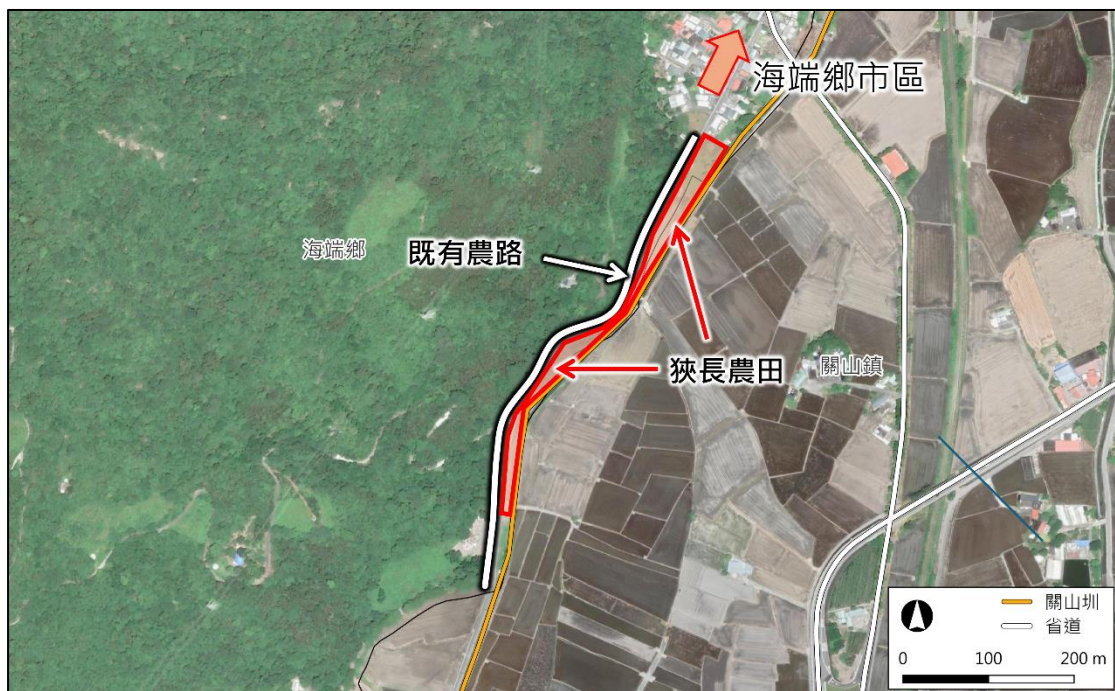
圖 23 關山圳海端鄉南側山平風險區位

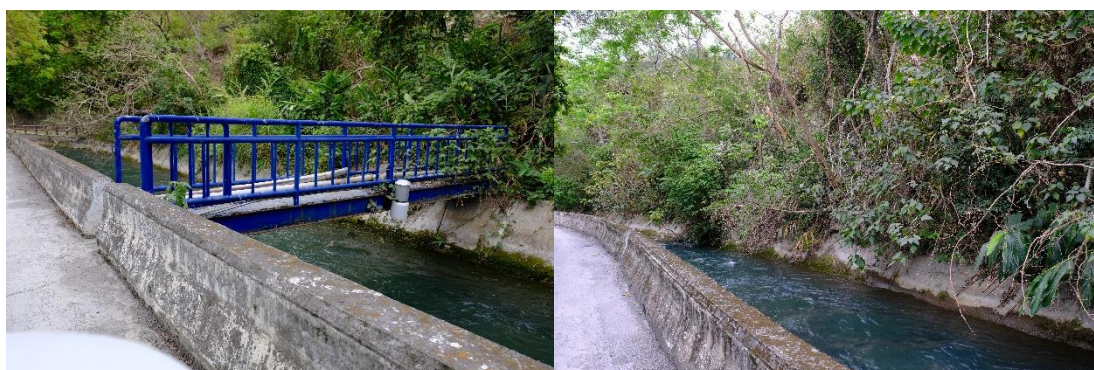
圖 24 關山圳水力發電廠圳路現況

關山圳水力發電廠地景上具野生動物誤入風險的圳路為電廠上游200m至電廠下游400m之間。此段水圳右岸緊鄰森林環境且無防止進入或逃脫的設施(圖24)，加上靠近關山圳取水口，水量較多且湍急，增加動物誤入後的死亡風險。此區域右岸森林中有省道台20線通過，其所造成的棲地切割使水圳右岸形成寬度僅15m左右的狹長林帶(圖25)，道路的阻隔可能降低動物接觸到水

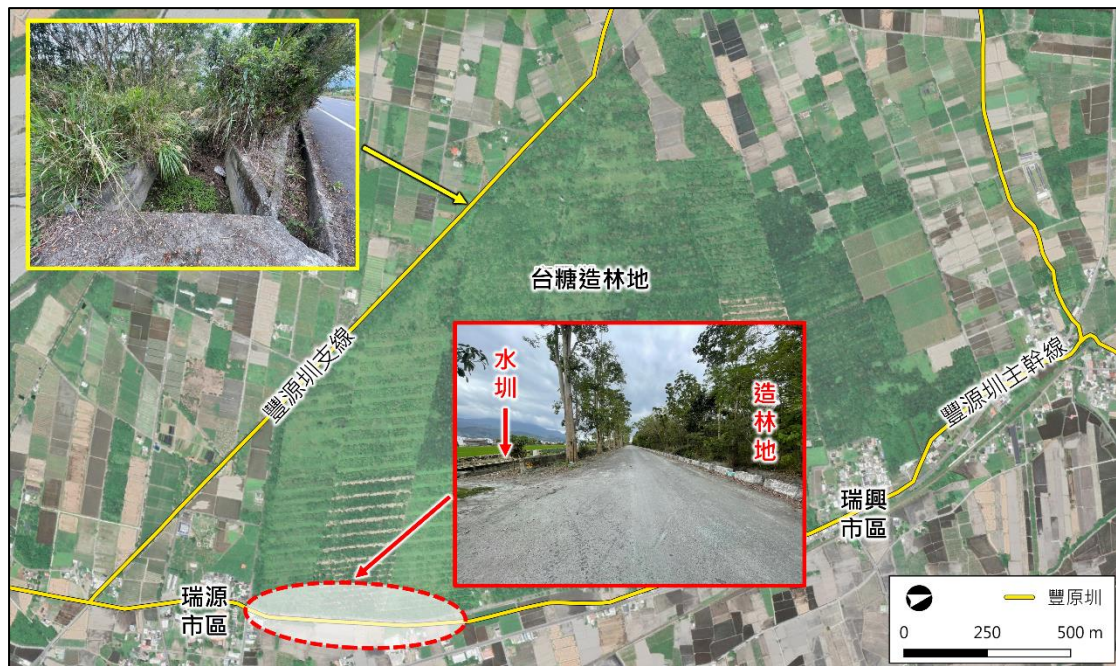
圖 26 豐源圳與台糖造林地相鄰圳段現況

豐源圳與臺糖造林地相鄰的圳段包含瑞源市區至瑞興市區的主幹線以及臺糖造林地東側的支線。瑞源市區至瑞興市區的主幹線與臺糖造林地之間有造林地旁的排水路和既有農路切割(圖26)，動物會先受到排水路與道路影響，誤入豐源圳的機會較低，須優先改善的會是造林地旁排水路。支線量體較小，且與林

地間有東31-1鄉道切割，動物誤入的機會也較低 (圖26)。

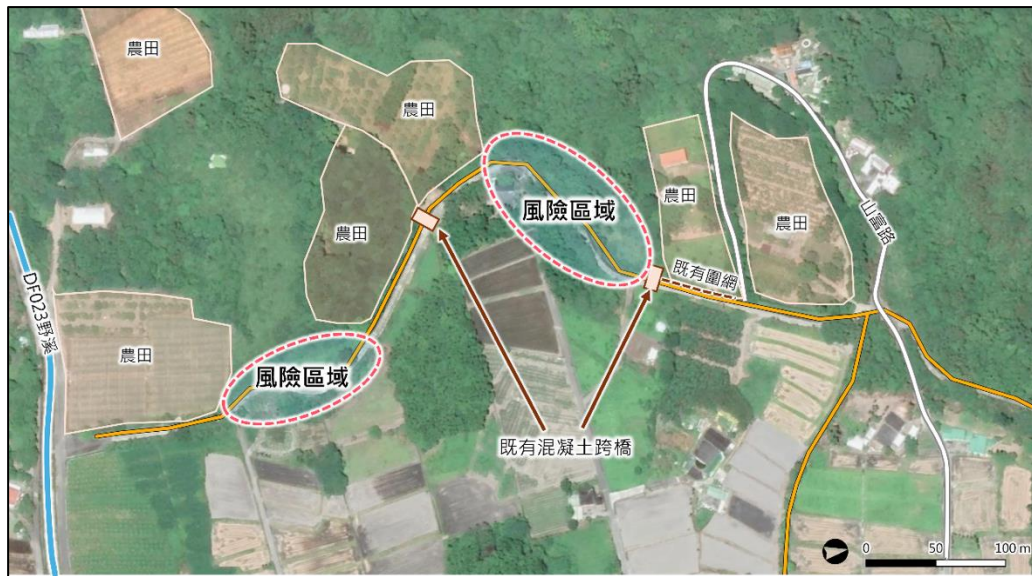
圖 27 關山圳山富路至 DF023 野溪圳路風險區域

山富路至DF023野溪圳路右岸為農田與森林鑲嵌的環境，其中兩塊森林與水圳相連的路段為中大型哺乳類活動偏好的棲地，也是主要的風險區域(圖27)，靠近山富路的風險區域，右岸森林雖為私有地，但鮮少有人為活動，加上有混凝土跨橋連接水圳兩側，可能為中大型哺乳類利用的路徑，訪談時，在地居民亦表示經常於此觀察到臺灣山羌與食蟹獐活動。靠近DF023野溪的風險區域，右岸為高草環境，同樣為荒廢的私有地，雖無跨橋連接水圳兩岸，但因環境相對自然，且於大面積森林環境間無分割，動物可能會移動至此處後，沿水圳移動至兩側農田環境，並可能會為尋找隱密躲藏的空間或受到周圍人為活動驚擾而誤入水圳。

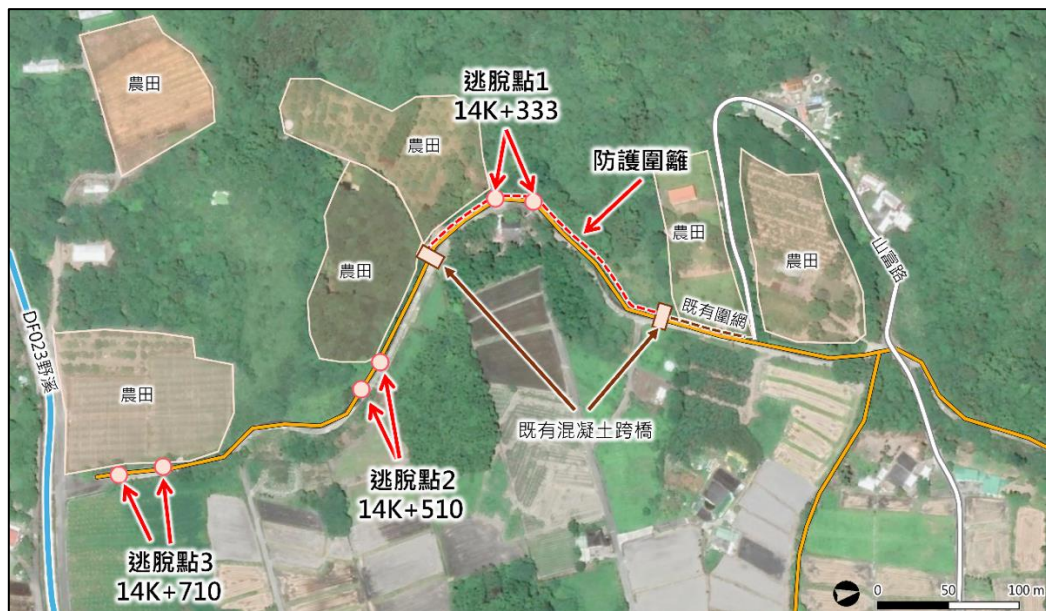
圖 28 關山圳山富路至 DF023 野溪圳路動物友善設施建議位置

關山圳因豐水期水流湍急(平均取水量為7.90C.M.S),動物友善設計除應規劃可提供動物逃生的設施外,另一個重點為增加受困動物接觸到逃生設施的機會。本計畫現場盤點後,建議於山富路至DF023野溪圳路設置3處動物逃脫點,每處各設置至少2座逃生坡道,增加動物逃生機會,並搭配防護網,降低動物誤入水圳的機率(圖28、表1)。

逃脫點1建議設置於關山圳14K+333處右岸，為山富路至DF023野溪圳路中林相最完整的區域，現場勘查時亦發現動物行走的痕跡，且因水圳剛好於右岸形成凹岸，動物順水流而下時能有較高機率接觸到設置於此的逃生坡道。逃脫點2建議設置於關山圳14K+510處右岸，此區域為高草環境，雖不如逃脫點1有動物活動痕跡，但仍為山富路至DF023野溪圳路中較自然的棲地環境，且與大面積森林環境間無分割，能讓誤入水圳的動物回到原棲地當中。逃脫點3建議設置於關山圳14K+710處右岸，此區域雖然為農田，但因此處為山富路至DF023野溪圳路進入地下聯通管的位置，當誤入水圳的動物順水流下時，最後皆會集中於此處，且右岸農田至森林環境之間並無無法跨越的構造物阻隔，於此逃脫點離開水圳的動物仍能回到自然棲地當中。

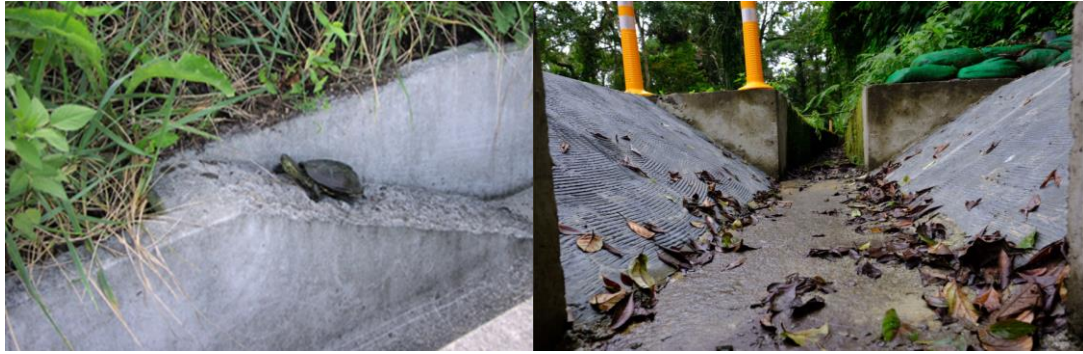
圖 31 逃生坡道坡面增加粗糙度與摩擦力示意圖

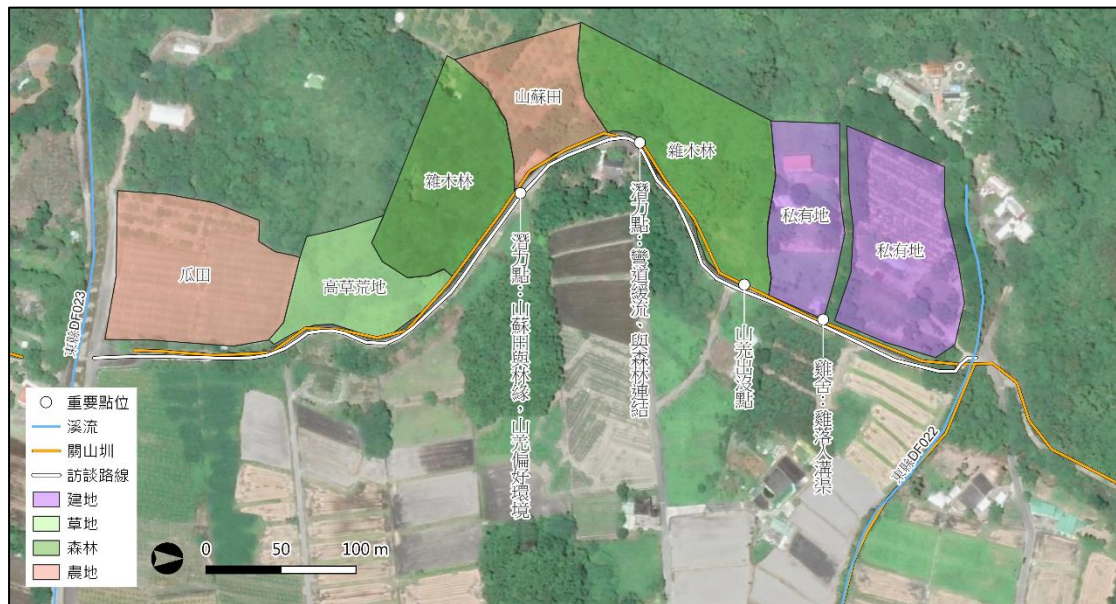
洪春景為退休老師，自民國 86 年左右就在此居住，平常會在關山圳邊散步遛狗，過去有多次發現動物受困於關山圳內，也協助通報，是推動農水署改善的重要在地居民。本次訪談由洪老師家沿關山圳行走，路線介於炭頂溪以南東縣 DF022 野溪與東縣 DF023 野溪之間。關山圳由新武呂溪取水南送，會經過許多這樣的溪流，當遇到溪流時，多會利用聯通管下潛通過，因此誤入的動物不論往北或往南都沒有能離開的地方，整條水圳被切割成多個封閉的空間。

1. 行走路線兩端的 DF022 與 DF023 野溪皆為混泥土結構，無自然溪床，且兩條野溪皆只有颱風或大雨過後才会有水，平常都為乾涸狀態。野溪有水時能看到陸蟹活動，但不會進到水圳內。水圳與溪流不相通，水圳會在遇到溪流時利用聯通管下潛通過，就算水圳內沒水，聯通管內也還是會積水，受困的動物到達此處後會不敢通過，只能在水圳內來回跑。通過野溪的聯通管內為箱涵構造，沒有任何攔截雜物的構造，過去也沒有淤積或清淤的紀錄。
2. 關山圳往南通過炭頂溪後，有一段約 200m 的明渠，之後在靠近山的地方開始加蓋，並在靠近 DF022 野溪時又變成明渠。而水圳通過 DF023
