目錄

第一章 計畫緣起與目標

關山圳野生動物逃生設施選址規劃

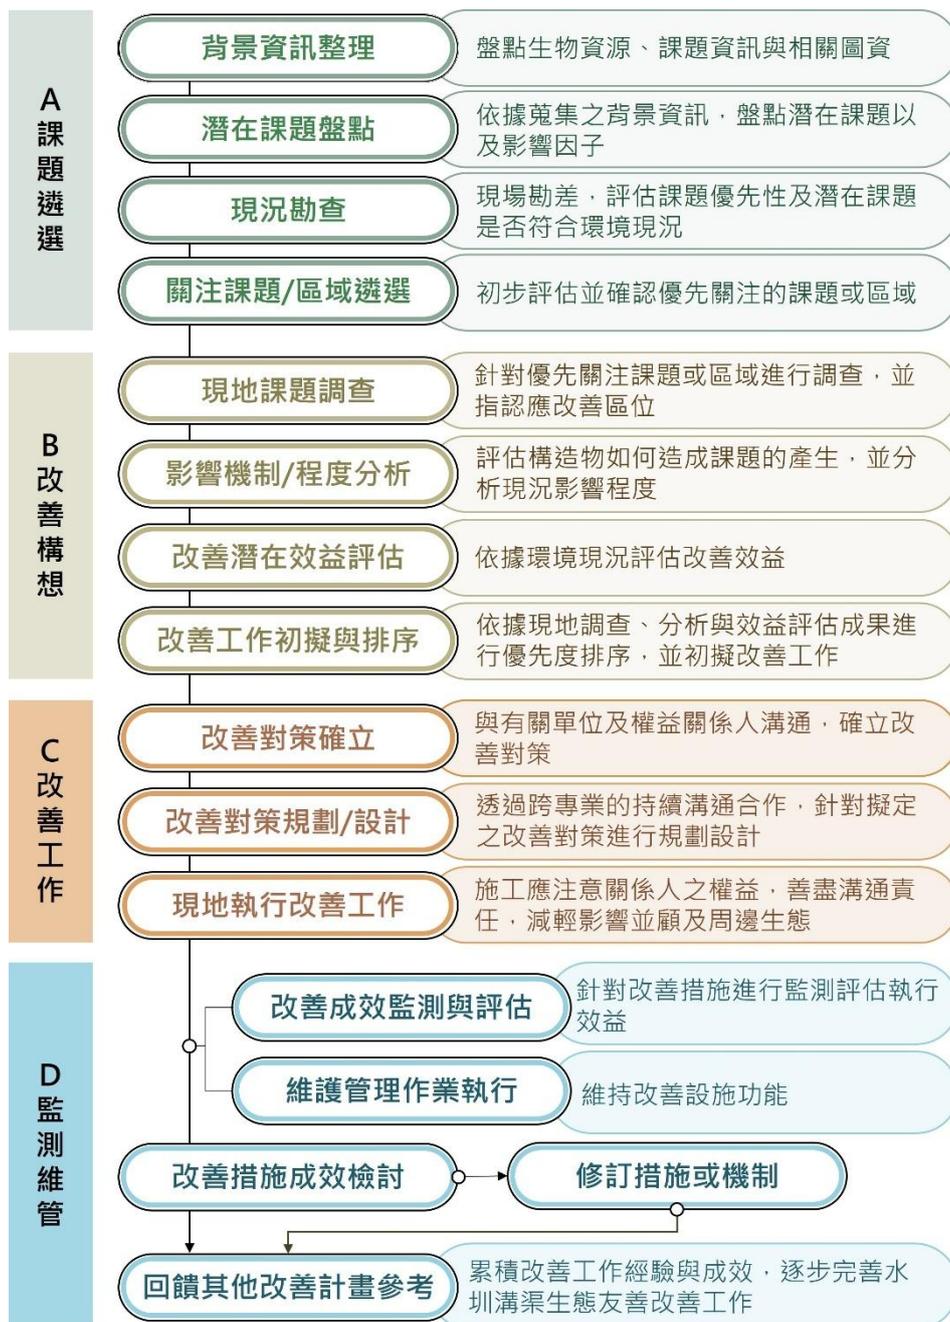
圖 2-1 水圳生態課題評估與改善流程

本計畫擬定之流程包含四個主要階段，依序為(1) 潛在課題盤點與課題遴選、(2) 遴選課題現地調查與改善評估、(3) 改善對策研擬、規劃設計與工程施作、(4) 成效監測與維護管理。潛在課題盤點與課題遴選階段為整體評估的起始，透過背景資料蒐集、其他團體/個人的資訊提供及現場勘查評估，進行潛在生態課題盤點，確認欲改善的目標區域及需要探討的課題。初步確認優先關注的課題及區域後，即進入現地調查與改善評估階段，透過調查資料的分析，探討課題影響因子的影響程度，以及評估改善工作的需求及可行性，確認實際要改善的工作及位置，並提出改善構想。第三階段則依據現地調查與改善評估的結果，進行改善構想的溝通討論、規劃設計與實際改善工作。此階段工作常需要不同專業和權益關係人的參與，應視工作需求上的必要性，針對設計或施工中發現的新議題，進行調查或尺度較細緻的資料蒐集作業，確保改善對策得以發揮應有功能。在改善工作完成後，即進入成效監測與維護管理階段，瞭解改善工作施作後生態課題是否有獲得改善，評估改善工作是否有需要進行後續調整或修正，也應累積改善工作經驗，回饋修正改善流程並作為相關案例參考。

國內針對線性構造物的棲地切割議題多聚焦於道路建設上，包含高速公路局與公路局皆曾針對管轄的道路系統進行動物通道改善或路殺威脅評估等相關計畫。而林業及自然保育署針對林道系統，也於2014年推動「國有林班地區域野生動物道路致死調查及改善對策探討計畫」，建立野生動物道路致死課題的調查及改善機制與操作流程。本計畫參考過往針對道路衍生的生態課題所進行的評估與改善作業，針對水圳系統特色與關山圳環境進行調整，擬定水圳生態課題的改善流程（圖2-1），並將關山圳的生態課題目標設定為「水圳動物受困議題評估與改善」。

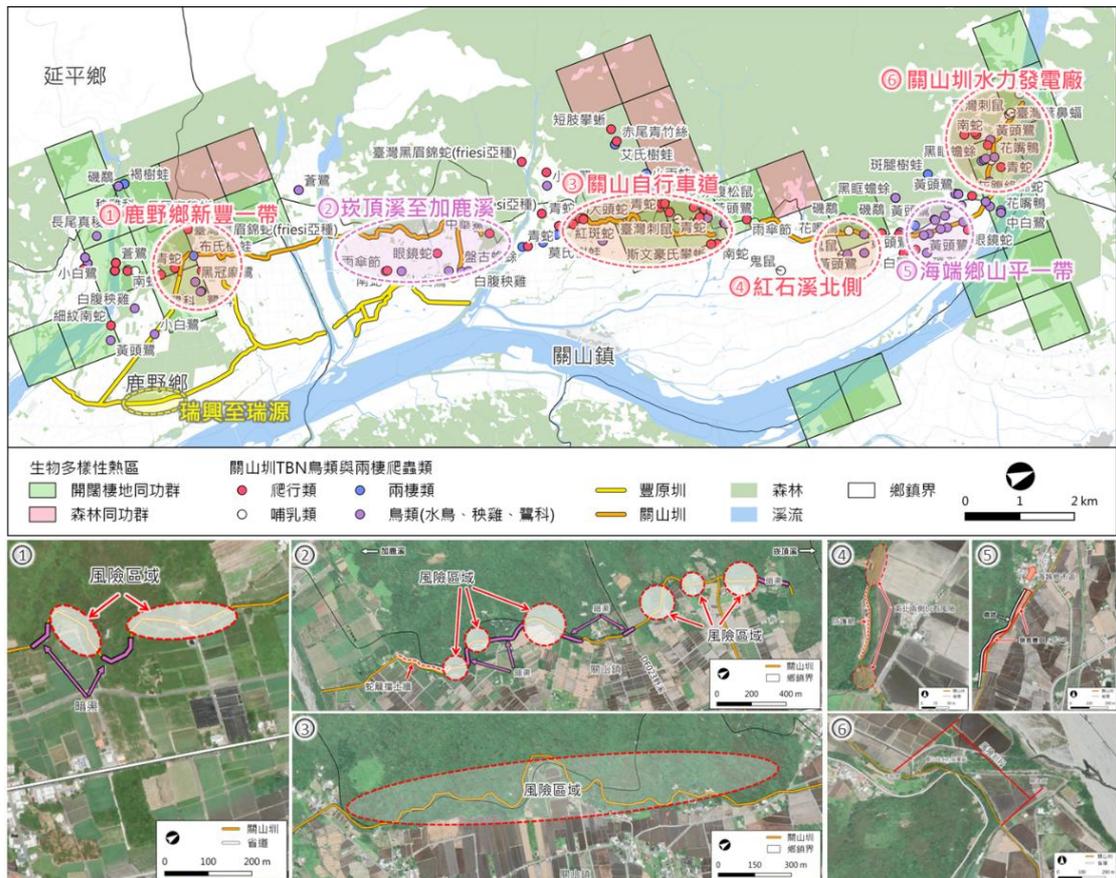
前期計畫循前述之評估與改善流程，收集關山圳周邊野生動物觀測紀錄、野生動物受困水圳案例、生物多樣性熱區與野生動物偏好利用之棲地大小與分布狀況等背景資訊，並透過現況勘查，記錄各風險圳段的水圳結構（暗渠、跨橋、給水支線等）、水量大小、水圳周邊土地利用現況、森林環境完整度、與森林環境間的距離、與森林環境間的構造物（如民宅、圍牆/圍籬、石籠等）、野生動物活動痕跡等可能影響野生動物誤入受困的因子。經地景圖判與綜合評估，指認鹿野鄉新豐、崁頂溪至加鹿溪、關山自行車道、紅石溪北側、海端鄉山平一帶與關山圳水力發電廠等 6 處圳段為野生動物誤入受困的高風險區域（圖 2.2-1），並依據各影響因子進行優先度排序，建議以崁頂溪至加鹿溪及關山自行車道 2 處為應優先關注改善之區域。詳細之各影響因子內容及優先度排序結果如表 2.2-1 所示。

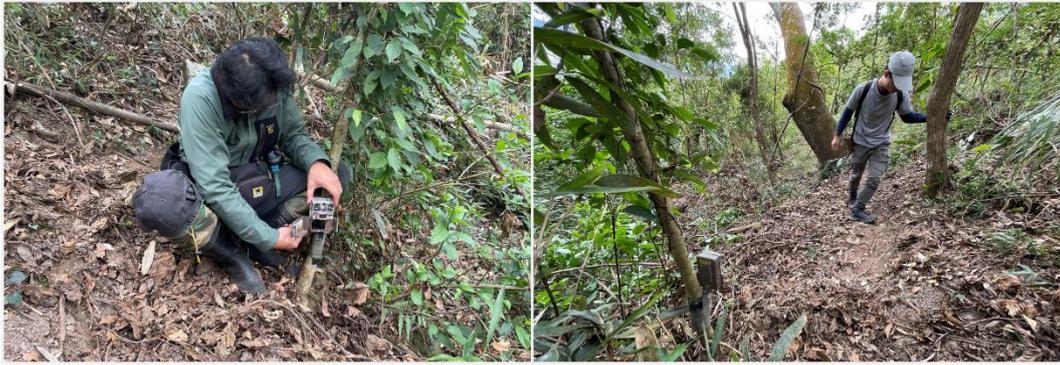
圖 3.1-1 紅外線自動相機架設環境

紅外線自動相機因具有節省人力及時間成本、對動物干擾較少、資料可規格標準化等優點，適合用於調查隱密性高、不易見到個體，或活動痕跡不易發覺的中大型哺乳類。本計畫於關山圳沿線中大型哺乳類偏好之森林環境內，共架設 4 台紅外線自動相機。相機架設時之高度、方位及角度依現地地形、獸徑或植被狀況調整，並以能偵測目標物種為標準（圖3.1-1）。為有效記錄各樣點的哺乳類種類及出現頻率，每台相機之有效工作時數皆須大於 1000 小時。紅外線自動相機詳細架設座標如表3.2-1 所示。

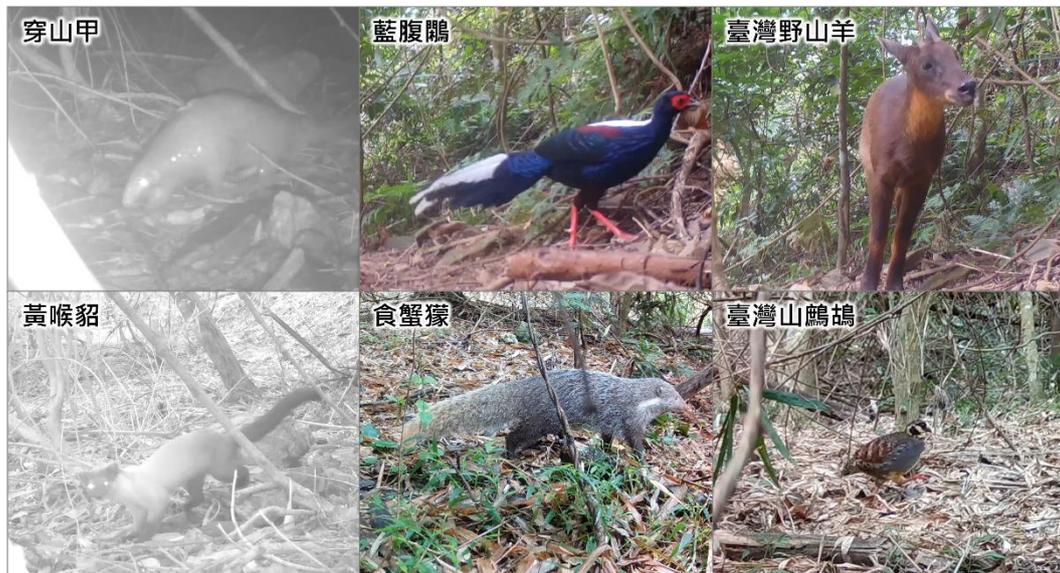
圖 3.2-1 關山圳周邊保育類物種

紅外線自動相機拍攝資料，累積自 113 年 12 月至 114 年 3 月止，共拍攝 1,236 張有效照片，總工作時數 7,282 小時。物種組成、分布狀況與出現頻率如表 3.2-1 所示，共記錄到野生哺乳類 8 科 8 種，以及地棲性鳥類 3 科 5 種，包含二級保育類動物穿山甲與藍腹鷓，以及三級保育類動物臺灣野山羊、食蟹獾、黃喉貂與臺灣山鷓鴣 (圖 3.2-1)。

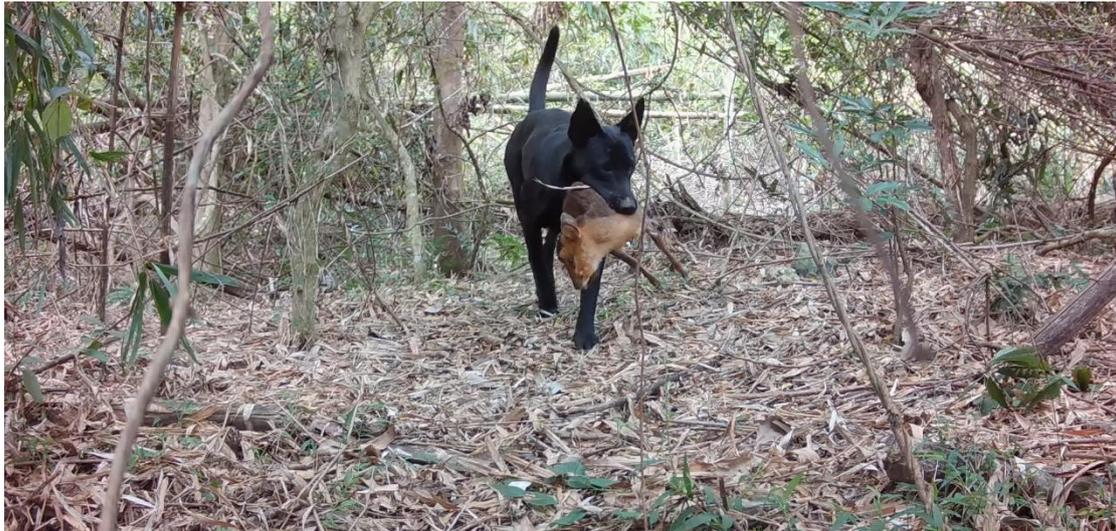
圖 3.2-2 關山圳紅外線自動相機拍攝到犬隻捕捉臺灣山羌之紀錄

除了野生動物外，崁頂溪至加鹿溪圳段與關山自行車道圳段亦有記錄到遊蕩犬隻的活動，並以關山自行車道圳段出現頻率較高，甚至高過臺灣山羌以外的野生動物出現頻率。過往已有許多國內外文獻指出遊蕩犬隻對野生動物的負面影響，包含使野生動物承受長期的慢性壓力、或因競爭或干擾導致棲地減少、活動模式或活動範圍的改變 (Zapata-Rios & Branch 2016；Ho *et al.*, 2025)。此外，野灣野生動物保育協會 (後稱野灣) 於前期計畫訪談時亦指出，過往救傷紀錄顯示，受困水圳的臺灣山羌多有犬隻攻擊的傷痕。而本計畫架設於關山自行車道的紅外線自動相機也實際記錄到犬隻捕捉臺灣山羌的畫面 (圖 3.2-2)。推測遊蕩犬隻的活動可能是關山圳野生動物誤入並受困水圳的主因之一，由於農水署並非遊蕩犬隻管理的主管機關，建議未來應透過跨機關協商，共同討論水圳周邊遊蕩犬隻的管理措施，減少野生動物因犬隻影響而誤入水圳的機率。

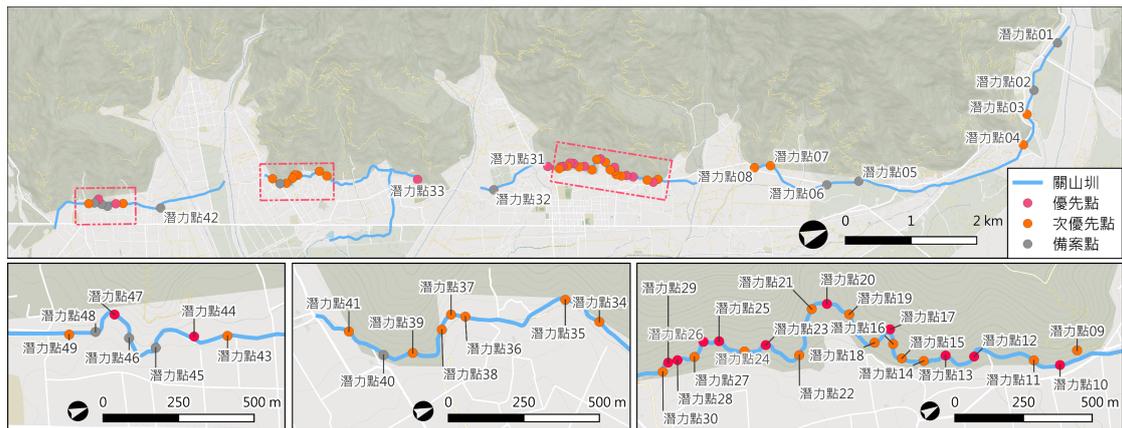
圖 4.2-1 關山圳逃生設施潛力點位置

本計畫於 2024 年 12 月 12~13 日，以及 2025 年 3 月 24~26 日先後進行兩次現勘，依據逃生設施選點原則指認了共 49 處逃生設施設置潛力點（圖4.2-1），並依設施選點評估因子進行權重計算，評估潛力點之優先度。潛力點優先度依所有樣點之權重分數，進行四分位數區分，以權重分數大於上四分位數（即權重分數 32 分以上）為逃生設施設置之優先點位，其有明確野生動物利用跡象與動物誤入風險，且現地條件合適，屬於關鍵區段。而權重分數介於上四分位數與下四分位數之間（即權重分數 31 至 21 分）則為次優先點位，屬於同樣具有掉落風險、且環境條件也可支撐設置，僅在重要性或設施效益上略低於優先點，屬於具推動彈性之潛力區段，建議須一併納入設施施作規劃。權重分數低於下四分位數（即權重分數 20 分以下）則為備案點，屬於風險程度相對較低，或因周邊地形、環境特性限制設施設計與使用效益之區段，然若資源許可，仍應施作以完善關山圳動物友善規劃。

經優先度評估後，本計畫共指認優先點 14 處，次優先點 25 處，備案點 10 處（圖4.2-1）。各樣潛力點之評估因子結果以及權重分數詳如表4.2-1 所示，而各潛力點之環境改況則詳見附錄一。

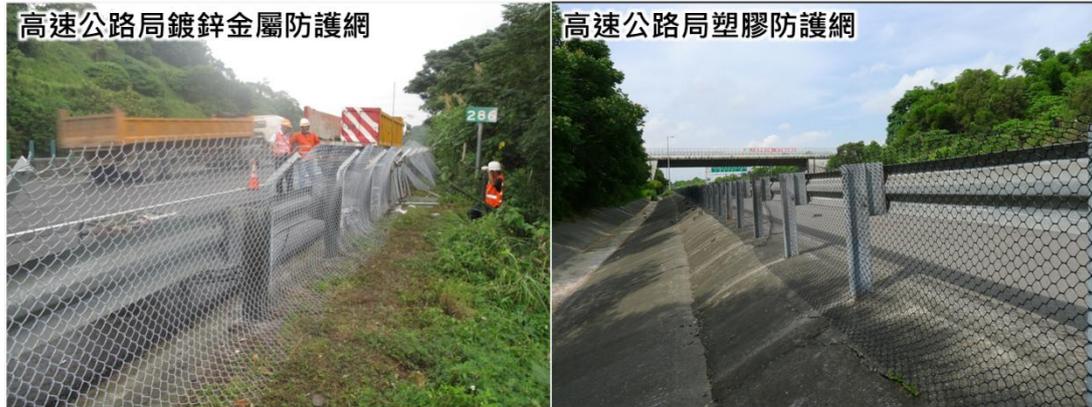
圖 5.1-1 塑膠材質與金屬鍍鋅防護網

防護網的設置需依照不同目標物種的體型與行為特性進行設計。依照現地調查結果，關山圳沿線的主要目標物種為臺灣山羌等中大型哺乳類動物，考量其體型與跳躍能力，建議防護網的高度應高於 1.5m。然而因關山圳防護網設置的主要目標，為避免野生動物在水圳邊活動或躲避威脅時直接進入水圳內，設計上不一定需要透過向外反摺來增加攀爬難度，但防護網的底部仍應與地面貼合或埋置地表下。在材質選擇上，可視維管頻度與預算

使用塑膠網材（成本較低，易於施工）或鍍鋅金屬菱形網（耐候性佳，壽命較長）(圖5.1-1)。

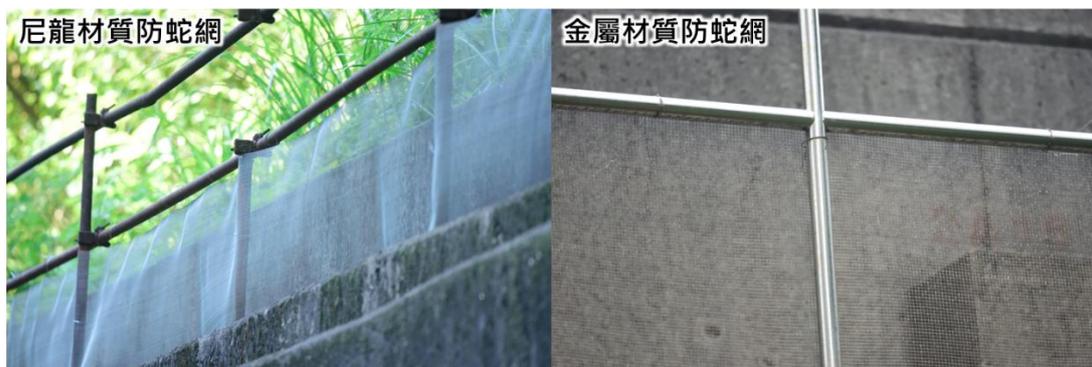
圖 5.1-2 尼龍與金屬材質之防蛇網

除了中大型哺乳類外，前期計畫訪談紀錄亦指出關山圳周邊兩棲、爬蟲類動物豐富，在地居民曾提及於水圳護欄上，多次發現三級保育類動物臺灣黑眉錦蛇，而野灣也曾於水圳中發現多條蛇類屍體。對於活動在低位或地面上的兩棲與爬蟲類動物，可增設網目較小的細密防護網以避免兩棲、爬蟲類攀附跨越。高度上考量到大型蛇類如南蛇、黑眉錦蛇等體型，應高於 50cm。而材質上同樣可採用尼龍網或金屬細網，並須於接觸地面處反摺或埋入土中 20cm，以避免動物鑽掘 (圖5.1-2)。

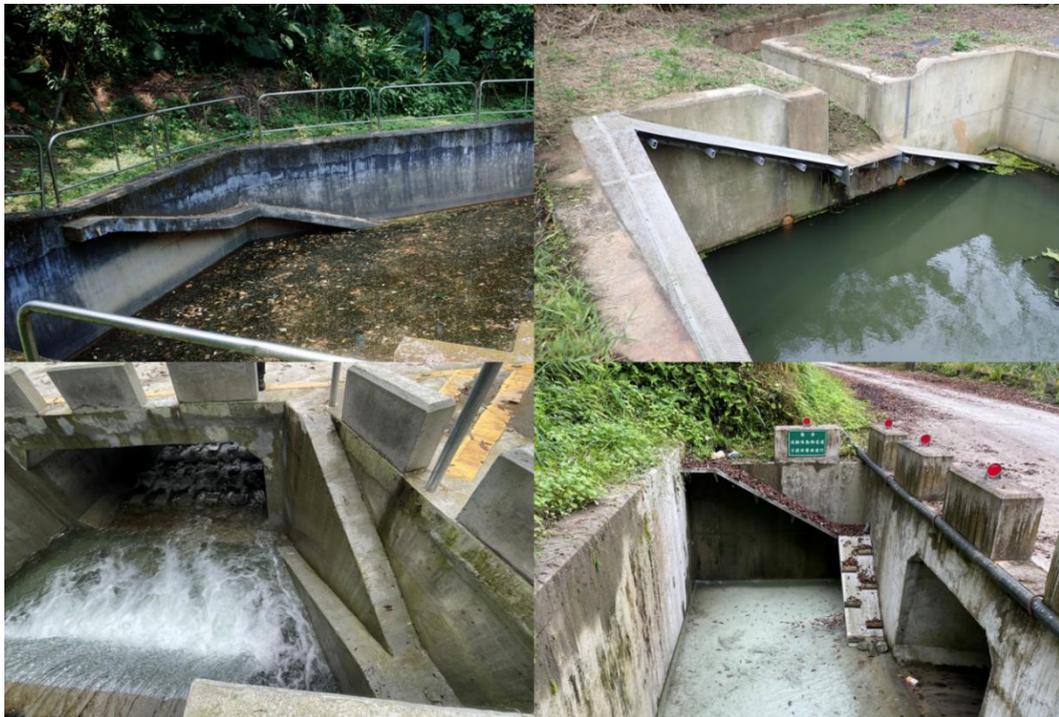
圖 5.1-3 雙段式逃生坡道

逃生坡道為主要協助動物離開水圳的設施類型。考量目標物種臺灣山羌的習性，坡道寬度應不小於 60cm，並採用表面粗糙處理（如表面打毛、設置可攀附的結構等）。坡度則應控制於 30 度以下（建議為 1：3），以提升動物上坡意願與安全性。此外，逃生坡道設置位置應以水圳靠自然棲地側為原則，讓利用逃生坡道的動物能回到原棲地當中。

坡道可依水圳深度與環境條件設計為單段式坡道或於坡道中段設置平台的雙段式坡道（圖 5.1-3）。雙段式坡道雖然整體長度較長，但因中段的平台可提供逃生的動物休息緩衝，有助於提升成功脫困率，可在水流强度高或水圳深度較深的地方規劃設置。

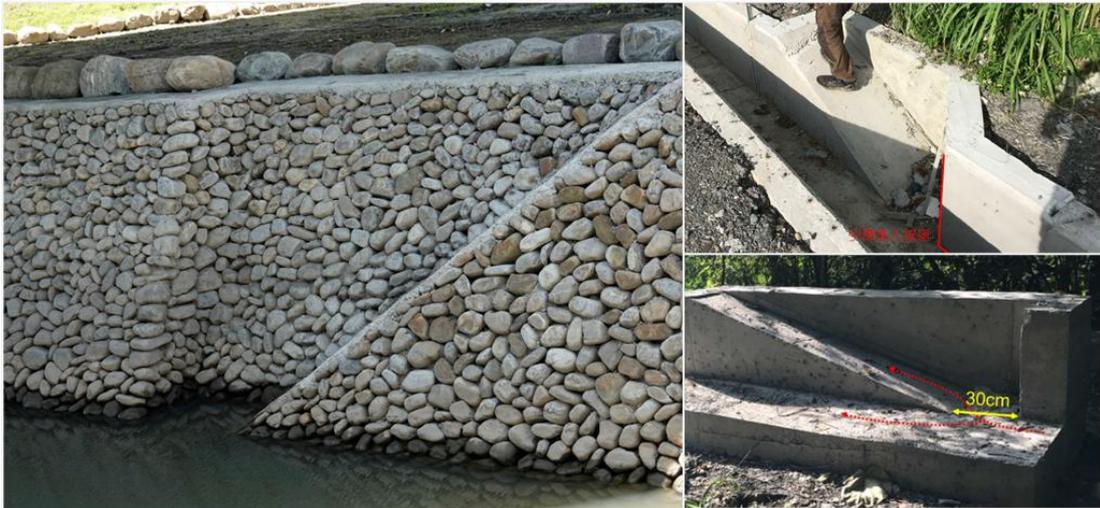
圖 5.1-4 內嵌式逃生坡道與導引設計

為增加動物接觸機率，逃生坡道應明顯突出於水圳邊界，且設置方向應朝向上游。然於水圳寬度受限、有通洪考量及具有腹地（水圳側有農水署自己管轄土地）的區域，逃生坡道可以內嵌的方式進行設計，但須有導引設計以增加動物進入逃生坡道的機會（圖5.1-4）。

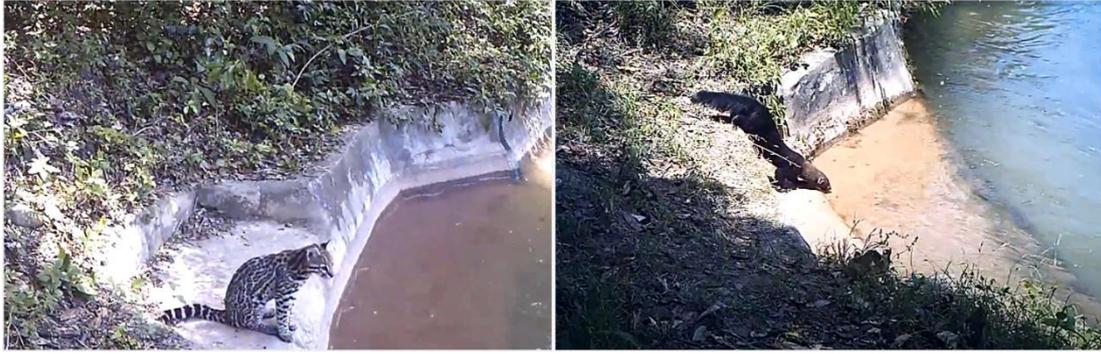
圖 5.1-5 阿根廷水圳的逃生灣設計 (Sebastian *et. Al.*, 2016)

除了坡道形式外，若現地腹地充足，也可考慮設置逃生灣。逃生灣係將水圳外擴形成淺水平台區，淺水平台可依照水圳深度以階梯形式設置多個深度，或以長緩坡漸進式延伸。逃生灣可提供動物安全利用水源與暫時停留空間，並可提升逃生設施的整體生態價值（圖5.1-5），而理想上，若能採自然基質方式設計，其生態功能將大幅提升。而針對兩棲、爬蟲類動物，亦可掛設棉/麻繩編織的掛網，或金屬菱形網，提供兩棲、爬蟲類攀附並離開水圳，同時所需空間也較小（圖5.1-6）。

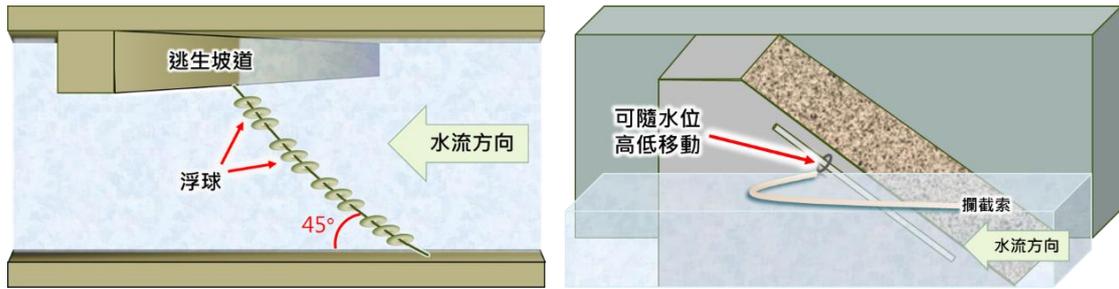
圖 5.1-7 攔截索設置示意圖

關山圳在許多圳段的水量大且流速快，在特定條件下，加設輔助設施能有效提升逃生坡道的可接觸性。於水量大但水流相對緩和的區段（即動物可透過游泳移動的水流），或位於潛力點評估後屬於逃脫關鍵區域的優先點位，可於逃生坡道上增設具有漂浮性的攔截索，以 45 度角自逃生坡道延伸至水圳另一側，導引動物進入逃生坡道（圖5.1-7）。攔截索除須能漂浮外，與逃生坡道和水圳壁的连接點需具備能隨水位上下調整的設計，避免在水位太高或低時失去功能。在水流湍急但水位相對穩定的區段，可於逃生坡道上增設可浮動的平台（如泡棉發泡浮板或塑膠浮桶），除了可增加動物接觸到逃生坡道的機會外，也可供動物暫時停留或攀附（圖5.1-8）。

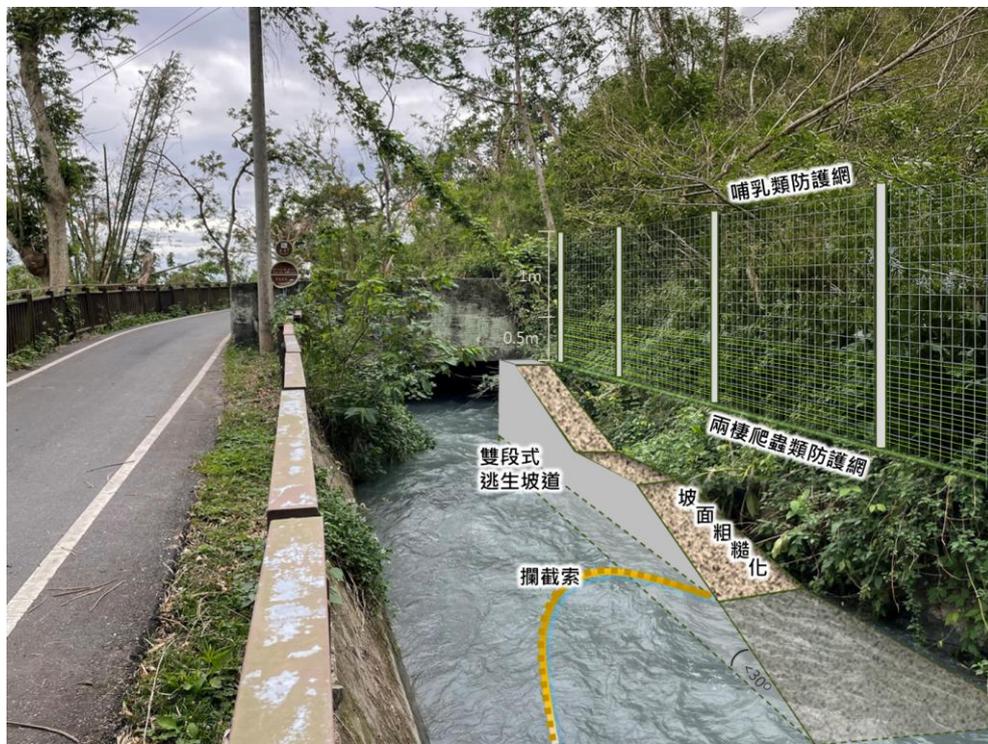
圖 5.2-1 關山圳腳踏車道動物逃生設施組合示意圖

經逃生設施選址評估後的潛力點中，多數較為關鍵的優先點皆位於關山腳踏車道圳段中。此區域的水圳在環境特性上，與完整的大面積森林環境間直接相連，沒有任何緩衝空間，且有明顯的野生動物活動痕跡，屬於具動物掉落的高風險圳段。而在水圳結構條件上，此區域水量雖大，但流速穩定，部分圳段水流較緩。

依據上述關山腳踏車道圳段的特性，並對照友善設施設置環境與設計原則，可以初步歸納出適合關山自行車道圳段的設施組合。在動物誤入的風險上，因完整森林環境與水圳直接相連，本區域應於有水圳跨橋處設置哺乳類與兩棲、爬蟲類防護網，並注意防護網的末端是否會增加動物誤入的機率。而在逃生設施的選擇上，因水流特性，則建議可採雙段式逃生坡道。此外，考量關山腳踏車道為民眾休憩活動的區域，也可以在有腹地的地方嘗試設置逃生灣，增加教育推廣的功能。在輔助設施上，同樣因水流特性，建議可搭配攔截索，進行設計。整體配置如圖5.2-1所示，後續逃生設施之詳細設計與實作，仍應結合水圳管理單位、生態專業團隊與設計單位，透過溝通與調整提升施作的成效與實用性。

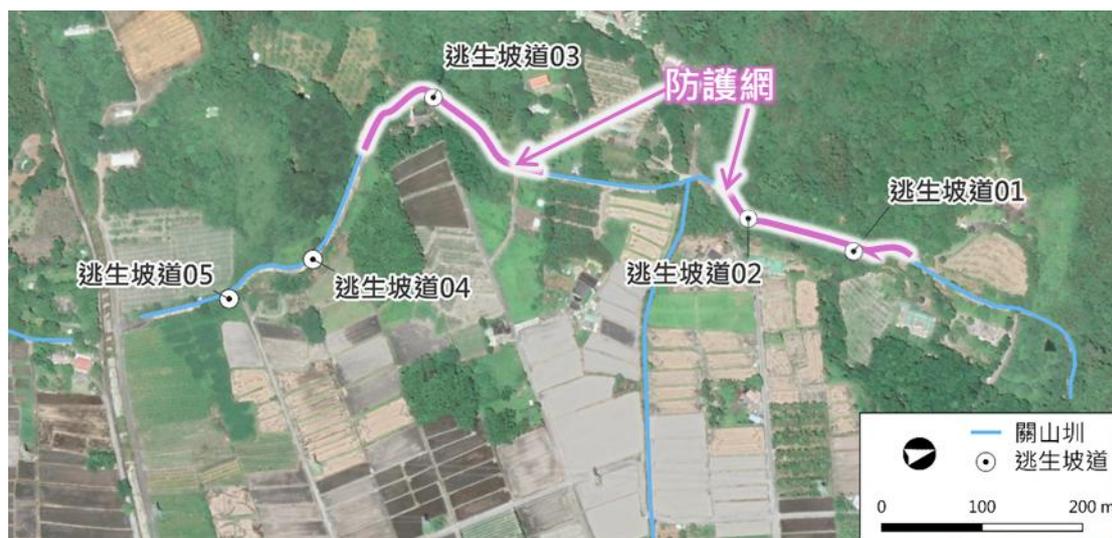
圖 7.1-1 農水署臺東處 113 年逃生坡道與建議新設防護網位置

前期計畫中已針對炭頂溪至加鹿溪北側圳段提出逃生設施設置建議，農田水利署臺東管理處亦於 114 年完成 5 處動物逃生坡道之設置（圖7.1-1、圖7.1-2）。該設施寬度約 30cm，坡度約為 20 度，坡面材質採用原木色塑木複材（Wood-Plastic Composites, WPC）。本計畫針對鄰近動物掉落受困紀錄點的逃生坡道進行自主成效監測，自 2024 年 9 月起至 2025 年 3 月止，尚未記錄到動物利用逃生坡道脫困，然而記錄到臺灣山羌、臺灣獼猴、白鼻心、食蟹獾等中大型哺乳類於逃生坡道周邊的樹林活動（圖7.1-2）。

整體而言逃生坡道的設計應可符合白鼻心、食蟹獾等部分物種利用，但針對關山圳的主要目標物種臺灣山羌而言仍有調整空間。(1) 針對坡面材質，原木色塑木複材具自然外觀，可提升動物接近意願，然表面粗糙度不足，特別是在受水流沖刷之情境下，恐降低動物實際利用率。建議未來設計可在塑木表面增加防滑紋理，或改採粗糙度更高之材料。(2) 在逃生坡道寬度上，根據過往實務觀察經驗，相較於白鼻心或食蟹獾等食肉目動物，臺灣山羌對於對坡道寬度與材質更為敏感。建議坡道寬度應至少有 60cm，若因水圳條件限制，則可考慮設置內嵌式逃生坡道。(3) 逃生坡道未延伸至水圳底部，恐影響部分小型哺乳類或兩棲爬蟲類之實際逃生機會。建議坡面應延伸至水圳最低點，以因應不同水位條件下之使用需求。(4) 炭頂溪至加鹿溪圳段為野生動物活動頻繁區域，除現有逃生坡道設施外，建議亦應於重點段落增設防護網，降低動物誤入風險，提升整體防範效能（圖7.1-1）。

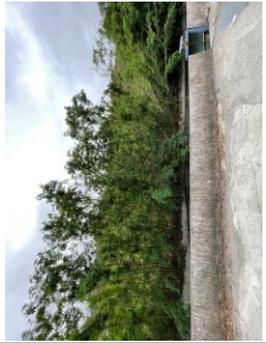
潛力點 01	23.1249 121.164	6	此處位於關山圳取水口後約 280m 處，水圳旁邊坡平緩，且有帶狀的樹林環繞。此帶狀樹林與中央山脈森林間雖有省道台 20 線分隔，動物仍穿越。此處因靠牆等阻隔結構，動物仍穿越。此處因靠近取水口，水流湍急，且水圳寬度較寬。水圳邊約 10m 屬於農水署土地、再過去約 15m 屬於國產署土地。

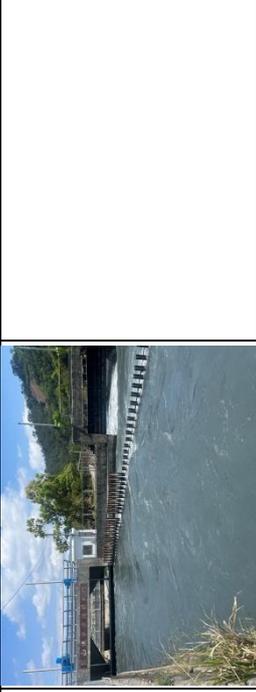
潛力點 03	23.11689 121.17227	6	位於關山圳水力發電廠前約 90m 的圳段，對岸為狹長的林帶，此處有鐵橋連結至對岸，水圳寬約 5M。過橋後有約 8~9M 仍為農水署土地。
