規劃設計階段

| D-1 團隊名單 | | | 填寫單位 | | |
|---|---|---|---|---|---|
| 工程名稱 | 卑南上圳進口水門控制系統及周邊設施改善工程 | | | | |

| D-3 現勘調查紀錄表 | | | 填寫單位 |

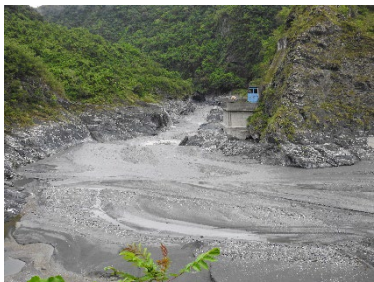
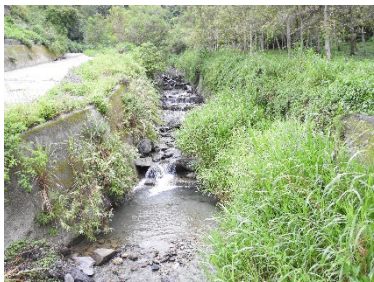
| 工程範圍 所涉及潛 在關注物 種與棲地 | 潛在關注物種/棲地 | 棲地類型及物種行為習性說明 | 照片 |
|---|---|---|---|
| | 水域棲地 | 水域型態記錄有淺流、深流及深潭等，水量穩定，可提供多種野生生物棲息。 | |
