填寫單位	
				主辦生態團隊	
工程名稱	大馬 2 號圳改善工程				
填表人員 (單位/職稱)	梁庭瑀 (弘益生態有限公司/計畫專員)	填表日期	114 年 09 月 25 日		
主辦機關： <u>農業部農田水利署臺東管理處</u>					
職稱	姓名	學歷	專業資歷	負責工作	專長
三等助理工程師	陳重宇	大學	26 年	工程主辦	工地現場管理
主辦生態團隊： <u>弘益生態有限公司</u>					
職稱	姓名	學歷	專業資歷	負責工作	專長
總經理	賴慶昌	東海大學生物系 碩士	29 年	總管理與督導	生態調查規劃、 地理資訊系統及 生態檢核
協理	張英芬	國立中興大學畜 產系 碩士	16 年	生態調查、檢核 規劃及成果分析	生態調查規劃、 生態資源分析
副理	王維辰	國立東華大學自 然資源與環境學 系 碩士	15 年	生態調查、檢核 規劃及成果分析	生態檢核、陸域 生態調查及棲地 評估
計畫專員	陳怡方	國立臺南大學生 態與技術學系 學士	2 年	生態評估及協助 報告撰寫	資料分析、繪製 生態敏感圖、生 態檢核
計畫專員	梁庭瑀	東海大學生命科 學系 學士	1 年	生態評估及報告 撰寫	資料分析、繪製 生態敏感圖、生 態檢核
設計單位： <u>土水工程顧問有限公司</u>					
職稱	姓名	學歷	專業資歷	負責工作	專長
設計工程師	謝宗樺	大專	9 年	工程規劃設計	土木、室裝
設計生態團隊： <u>弘益生態有限公司</u>					
職稱	姓名	學歷	專業資歷	負責工作	專長
總經理	賴慶昌	東海大學生物系 碩士	29 年	總管理與督導	生態調查規劃、 地理資訊系統及 生態檢核
協理	張英芬	國立中興大學畜 產系 碩士	16 年	生態調查、檢核 規劃及成果分析	生態調查規劃、 生態資源分析

農業部農田水利署工程生態檢核自評表

D-3 現勘調查紀錄表			填寫單位 設計單位
現勘日期	114 年 9 月 10 日	填表人/ 生態團隊	梁庭瑀/弘益生態有限公司
現勘地點 (坐標 TWD97)	臺東 114A05-01-大馬 2 號圳改善工程 X：281063 Y：2541140	工程名稱	大馬 2 號圳改善工程
現場勘查概述		照片及說明(棲地/物種等照片)	
<p>1. 棲地現況描述：</p> <p>治理區鄰近馬武溪，周邊環境主要為闊葉林、耕地及道路等。闊葉林上層喬木植物組成以棟樹、無患子及山黃麻居多，下層記錄有臺灣蘆竹、山柚及北仲等；耕地多種植水稻，目前呈現休耕狀態，田埂上零星生長羅氏草、斷節莎及野莧菜等；道路旁記錄有孟仁草、大花咸豐草及大黍等。</p> <p>現勘記錄紅嘴黑鵯、五色鳥及紅鳩於樹梢停棲，洋燕及小雨燕於空中盤旋；小紫斑蝶及青珈波灰蝶於花叢間訪花；金黃蜻蜓停棲於岩石上。</p>

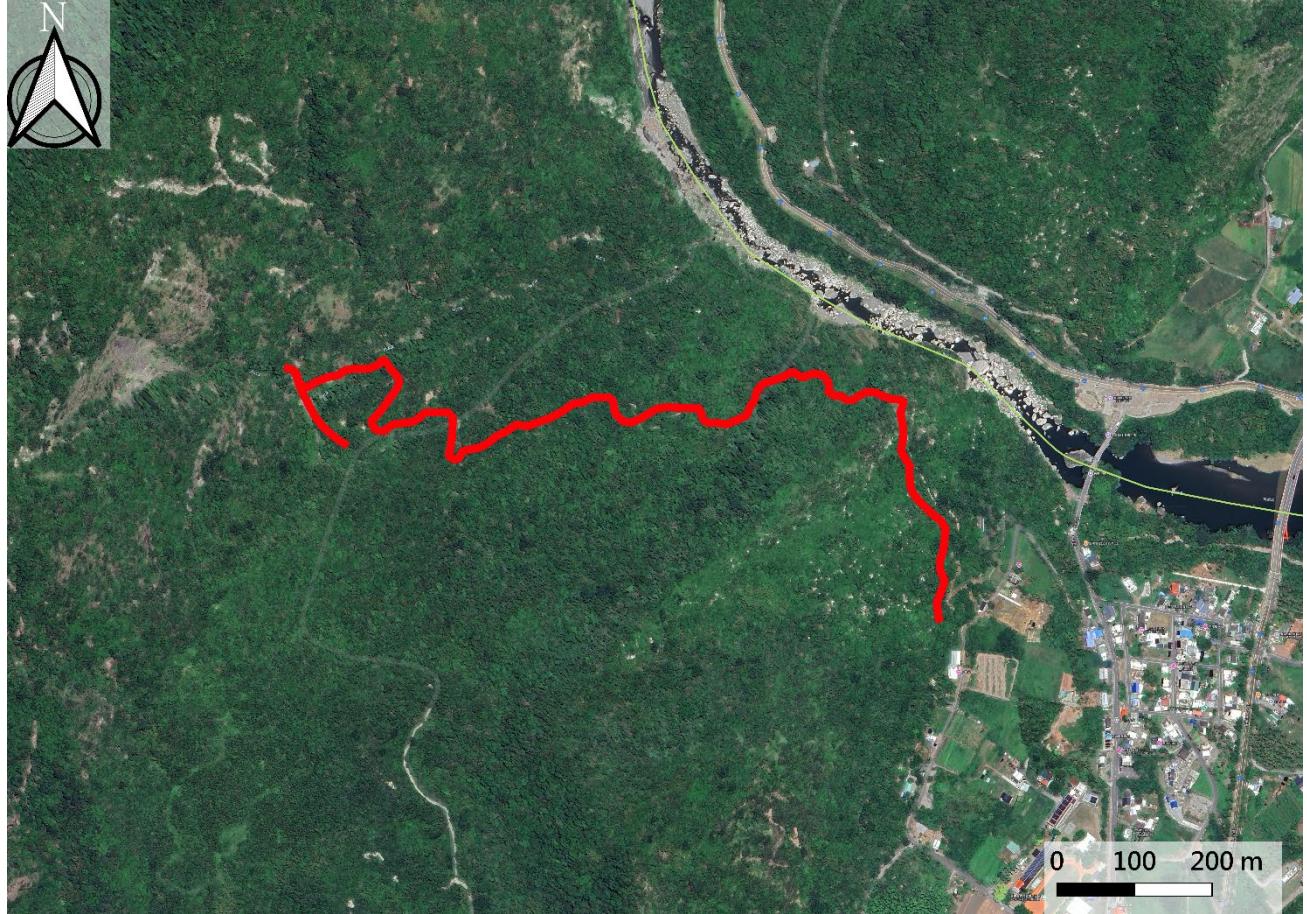
填寫單位	
<b>D-2 工區生態資料蒐集成果更新</b>		設計單位	
工程名稱	大馬 2 號圳改善工程		
填表人員 (單位/職稱)	梁庭瑀 (弘益生態有限公司/計畫專員)	填表日期	114 年 09 月 25 日
<p>工程範圍圖：</p>

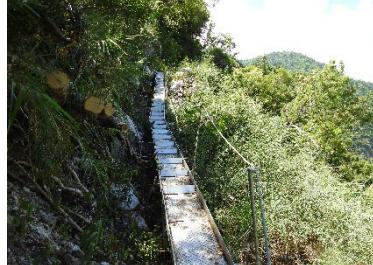
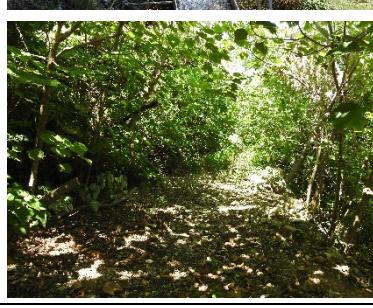
潛在關注物種/棲地	棲地類型及物種行為習性說明	照片
周邊林分	周邊林相良好的區域，植被覆蓋度高，可提供多種野生動物良好的覓食與棲息環境。

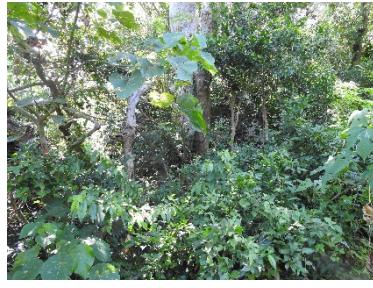
<p>無患子 (座標 X：281064，Y：2541586)</p>

工程範圍所涉及潛在關注物種與棲地	保全大樹 胸徑較大之喬木(棟樹 2 株，座標 X：281064，Y：2541571、無患子，座標 X：281064，Y：2541586)，可形成多層次的微棲地環境，作為野生動物棲息及覓食之場域。

<p>金黃蜻蜓</p> <p>日期: 114 年 9 月 10 日  位置: 步道欄杆 D 段旁岩石上</p>
<p>4. 現勘結果與建議:</p> <p>本案工程主要為管線埋設及欄杆修繕, 周邊林相完整, 建議埋設路線沿既有溝渠或構造物旁施作, 限制工程擾動範圍, 並以小型機具施作, 減少對周邊植被之擾動。計畫沿線有多棵大徑木(棟樹 2 株, 座標 X: 281064, Y: 2541571、無患子, 座標 X: 281064, Y: 2541586), 工程施作時應進行圈圍以保全大徑木。</p> <p>除上述友善對策外, 建議配合工程施作項目編列相關環境保護費用, 如空氣汙染防制、水汙染防治及廢棄物處理等。</p>

2. 已標記”保全大徑木”資訊，詳圖號 7(施工平面圖二)，因該區非主要施工區，無大型機具進出，皆為人工施作更新管路等簡易工程，故不需進行圈圍保護。

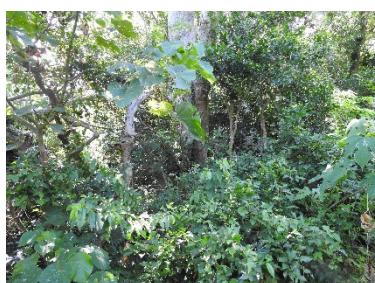
無患子(座標 X：281064, Y：2541586)

2. 計畫沿線有多棵大徑木(棟樹 2 株，座標 X：281064, Y：2541571、無患子，座標 X：281064, Y：2541586)，建議於設計圖上標示保全大徑木，工程施作時應進行圈圍以保全大徑木。
