規劃設計階段

填寫單位	
				主辦生態團隊	
工程名稱	大濱 3 號圳改善工程				
填表人員 (單位/職稱)	梁庭瑀 (弘益生態有限公司/計畫專員)	填表日期	114 年 09 月 25 日		
主辦機關： <u>農業部農田水利署臺東管理處</u>					
職稱	姓名	學歷	專業資歷	負責工作	專長
三等助理工程師	陳重宇	大學	26 年	工程主辦	工地現場管理
主辦生態團隊： <u>弘益生態有限公司</u>					
職稱	職稱	職稱	職稱	職稱	職稱
總經理	賴慶昌	東海大學生物系 碩士	29 年	總管理與督導	生態調查規劃、 地理資訊系統及 生態檢核
協理	張英芬	國立中興大學畜 產系 碩士	16 年	生態調查、檢核 規劃及成果分析	生態調查規劃、 生態資源分析
副理	王維辰	國立東華大學 自然資源與環境 學系 碩士	15 年	生態調查、檢核 規劃及成果分析	生態檢核、陸域 生態調查及棲地 評估
計畫專員	陳怡方	國立臺南大學生 態與技術學系 學士	2 年	生態評估及協助 報告撰寫	資料分析、繪製 生態敏感圖、生 態檢核
計畫專員	梁庭瑀	東海大學生命科 學系 學士	1 年	生態評估及報告 撰寫	資料分析、繪製 生態敏感圖、生 態檢核
設計單位： <u>土水工程顧問有限公司</u>					
職稱	姓名	學歷	專業資歷	負責工作	專長
設計	邱勁捷	高職	1 年	設計	機械設計
設計生態團隊： <u>弘益生態有限公司</u>					
職稱	姓名	學歷	專業資歷	負責工作	專長
總經理	賴慶昌	東海大學生物系 碩士	29 年	總管理與督導	生態調查規劃、 地理資訊系統及 生態檢核
協理	張英芬	國立中興大學畜	16 年	生態調查、檢核	生態調查規劃、

農業部農田水利署工程生態檢核自評表

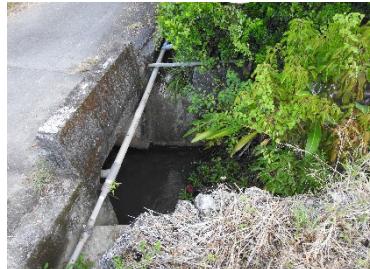
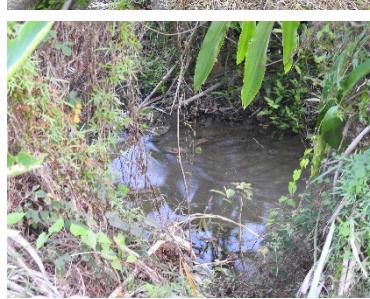
潛在關注物種/棲地	棲地類型及物種行為習性說明	照片
工程範圍 所涉及潛 在關注物 種與棲地	水域棲地 區域內溝渠具常流水，長年維持穩定水源，為魚類、兩棲類及水生昆蟲等生物提供棲息與覓食環境。

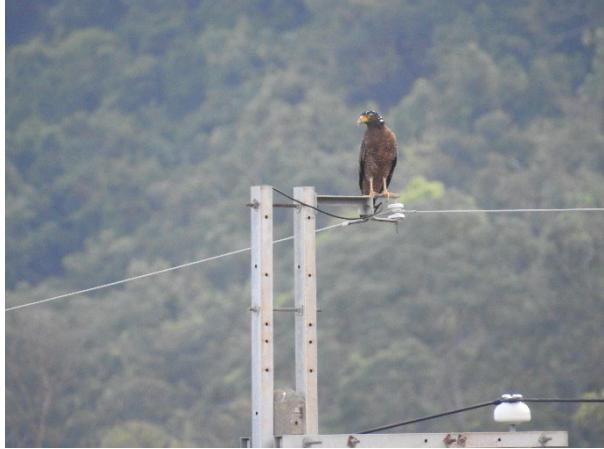
<p>大冠鷲</p> <p>日期：114 年 9 月 9 日 位置：大濱 3 號圳周邊道路旁電線杆</p>

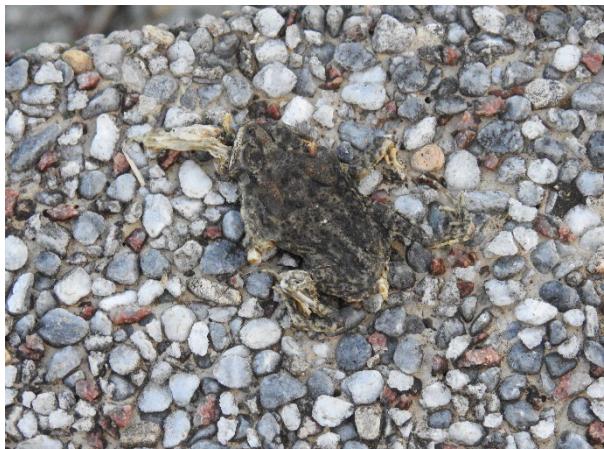
<p>黑眶蟾蜍</p> <p>日期：114 年 9 月 9 日 位置：大濱 3 號圳周邊道路</p>
	<p>4. 現勘結果與建議：</p> <p>本案工程主要在既有土溝處新設矩形溝，周邊多為耕地，受人為擾動相對頻繁，對陸域野生動物較無明顯影響。建議工程施作採半半施工，維持常流水並避免水質濁度過高；建議於新設矩形溝內設置動物逃生通道或掛設麻繩供兩棲爬蟲類使用。</p> <p>除上述友善對策外，建議配合工程施作項目編列相關環境保護費用，如空氣汙染防制、水汙染防治、廢棄物處理等。</p>

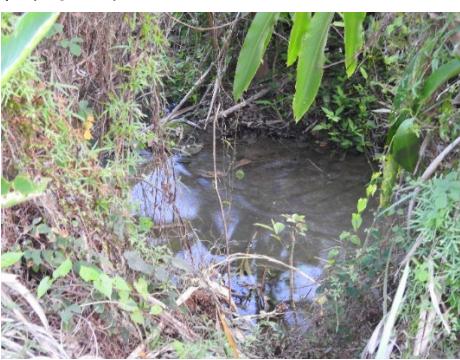
水域棲地			
2. 建議於新設矩形溝內設置 2 處動物逃生通道，坡度控制於 40 度以下，並進行表面粗糙化處理，或懸掛 2 處麻繩或掛網，以利兩棲類及爬行類動物攀爬使用。設置位置及導引方向規劃朝向兩側農田或自然環境良好區域，避免導引至道路增加路殺風險。		2. 遵照辦理，新增一處動物逃生坡道及一處動物逃生編織網。

1. 建議工程施作採半半施工，維持常流水並避免水質濁度過高。		1. 遵照辦理，已新增施工說明。
