規劃設計階段

D-1 團隊名單			填寫單位		
			主辦生態團隊		
工程名稱	白守蓮3號圳改善工程				
填表人員 (單位/職稱)	梁庭瑀 (弘益生態有限公司/計畫專員)	填表日期	114年09月25日		
主辦機關： <u>農業部農田水利署臺東管理處</u>					
職稱	姓名	學歷	專業資歷	負責工作	專長
	王紹儒				
主辦生態團隊： <u>弘益生態有限公司</u>					
職稱	姓名	學歷	專業資歷	負責工作	專長
總經理	賴慶昌	東海大學 生物系 碩士	29 年	總管理與督 導	生態調查規 劃、地理資 訊系統及生 態檢核
協理	張英芬	國立中興大學 畜產系 碩士	16 年	生態調查、檢 核規劃及成果 分析	生態調查規 劃、生態資源 分析
副理	王維辰	國立東華大學 自然資源與 環境學系 碩 士	15 年	生態調查、檢 核規劃及成果 分析	生態檢核、 陸域生態調 查及棲地評 估
計畫專員	陳怡方	國立臺南大學 生態與技術學 系 學士	2 年	生態評估及協 助報告撰寫	資料分析、繪 製生態敏感 圖、生態檢核
計畫專員	梁庭瑀	東海大學生命 科學系 學士	1 年	生態評估及報 告撰寫	資料分析、繪 製生態敏感 圖、生態檢核
設計單位： <u>土水工程顧問有限公司</u>					
職稱	姓名	學歷	專業資歷	負責工作	專長
設計人員	詹浩儀	碩士	七年	規劃設計	繪圖、監造
設計生態團隊： <u>弘益生態有限公司</u>					
職稱	姓名	學歷	專業資歷	負責工作	專長
總經理	賴慶昌	東海大學 生物系 碩士	29 年	總管理與督 導	生態調查規 劃、地理資

D-3 現勘調查紀錄表			填寫單位
			設計單位
現勘日期	114 年 9 月 10 日	填表人/ 生態團隊	梁庭瑀/弘益生態有限公司
現勘地點 (坐標 TWD97)	臺東 114A07-01-白守蓮 3 號圳改善工程 X: 288618 Y: 2559128	工程名稱	白守蓮 3 號圳改善工程
現場勘查概述		照片及說明(棲地/物種等照片)	
<p>1. 棲地現況描述：</p> <p>治理區緊鄰富家溪，周邊環境主要為闊葉林、溪流及道路等。闊葉林上層喬木植物組成以蟲屎、相思樹及羅氏鹽膚木居多，下層記錄有姑婆芋、月桃及九節木等；溪流兩旁植被記錄有蘆竹、甜根子草及密花芋麻等；道路旁記錄有香澤蘭、大花咸豐草及大黍等。富家溪兩岸多為岩盤，河床底質包含巨石及礫石等，水域型態記錄有淺流、淺瀨及深潭等，水量穩定且水質清澈。</p> <p>整體而言，該區水陸交界環境植被繁茂，自然度高，顯示人為干擾程度低，提供良好的棲地條件。現勘記錄臺灣竹雞及五色鳥於林間鳴叫，紅嘴黑鵯、烏頭翁及樹鵲於樹梢上停棲，大冠鷲、洋燕及小雨燕於空中盤旋，翠鳥及短腹幽蟬於溪流塊石上停棲，稚魚聚集於溪流速緩慢處。</p

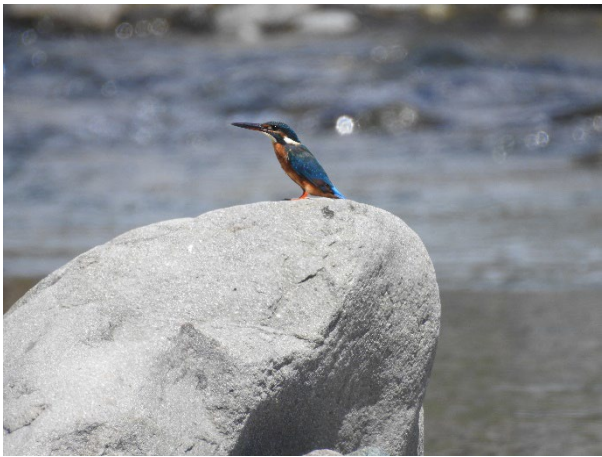
</div> <div data-bbox="1037 728 1098 761">翠鳥</div> <div data-bbox="932 779 1206 810">日期：114 年 9 月 10 日</div> <div data-bbox="943 824 1193 857">位置：富家溪塊石上</div> <div data-bbox="770 900 1374 1352">

</div> <div data-bbox="1034 1370 1099 1404">稚魚</div> <div data-bbox="932 1438 1206 1469">日期：114 年 9 月 10 日</div> <div data-bbox="916 1485 1219 1518">位置：富家溪流速緩慢處</div>
<p>4. 現勘結果與建議：</p> <p>本案工程主要在既有土溝處新設矩形溝，周邊多為耕地，受人為擾動相對頻繁，對陸域野生動物較無明顯影響。建議工程施作採半半施工，維持常流水並避免水質濁度過高；建議設置動物逃生通道或掛設麻繩供兩棲爬蟲類使用。</p> <p>除上述友善對策外，建議配合工程施作項目編列相關環境保護費用，如空氣汙染防制、水汙染防治、廢棄物處理等。</p>
