規劃設計階段

D-2 工區生態資料蒐集成果更新		填寫單位 設計單位	
工程名稱	大濱 3 號圳改善工程		
填表人員 (單位/職稱)	梁庭瑀 (弘益生態有限公司/計畫專員)	填表日期	114 年 09 月 25 日
<p>工程範圍圖：</p>

D-3 現勘調查紀錄表			填寫單位 設計單位
現勘日期	114 年 09 月 09 日	填表人/ 生態團隊	梁庭瑀/弘益生態有限公司
現勘地點 (坐標 TWD97)	臺東 114A06-02 - 大濱 3 號圳 1 支線 X : 290833 Y : 2568110	工程名稱	大濱 3 號圳改善工程
現場勘查概述		照片及說明(棲地/物種等照片)	
1. 棲地現況描述： 治理區鄰近大濱溪，周邊環境主要為闊葉林、耕地及道路等。闊葉林上層喬木植物組成以棟樹、白匏子及羅氏鹽膚木居多，下層記錄有姑婆芋、月桃及林投等；耕地多種植水稻，目前呈現休耕狀態，田埂上零星生長芒稷、碎米莎草及藍豬耳等；道路旁記錄有野苘蒿、大花咸豐草及大黍等。 現勘記錄大冠鶲、烏頭翁及紅鳩於電線及電線桿上停棲，洋燕、小雨燕及薄翅蜻蜓於空中盤旋，黑眶蟾蜍被路殺於道路旁。

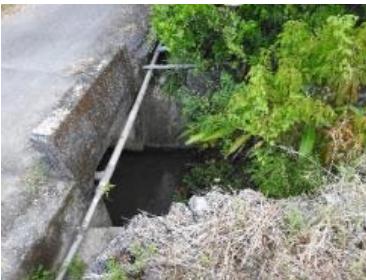
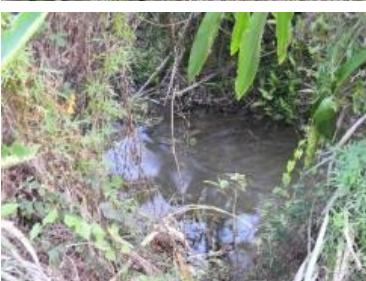
潛在關注物種/棲地	棲地類型及物種行為習性說明	照片
工程範圍 所涉及潛 在關注物 種與棲地	水域棲地	區域內溝渠具常流水，長年維持穩定水源，為魚類、兩棲類及水生昆蟲等生物提供棲息與覓食環境。

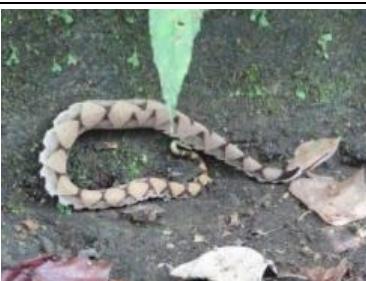
百步蛇 (珍貴稀有野生動物)	屬珍貴稀有野生動物，有護卵行為。棲息於森林底層中，其體色易與周遭枯枝落葉等融為一體，為坐等型之蛇類，以蛙類、鳥、小型哺乳類為食。

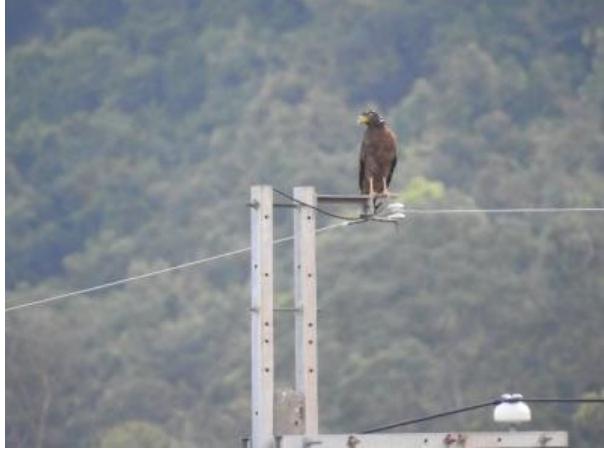
<p>大冠鷲</p>
<p>3. 物種補充調查結果概述:</p>	<p>日期：114 年 09 月 09 日 位置：大濱 3 號圳周邊道路旁電線杆</p>

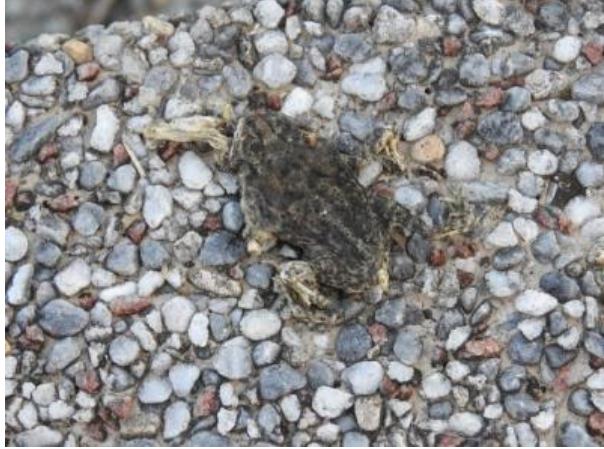
<p>黑眶蟾蜍</p>
	<p>日期：114 年 09 月 09 日 位置：大濱 3 號圳周邊道路</p>
<p>4. 現勘結果與建議：</p> <p>本案工程主要在既有土溝處新設矩形溝，周邊多為耕地，受人為擾動相對頻繁，對陸域野生動物較無明顯影響。建議工程施作採半半施工，維持常流水並避免水質濁度過高；建議於新設矩形溝內設置動物逃生通道或掛設麻繩供兩棲爬蟲類使用。</p> <p>除上述友善對策外，建議配合工程施作項目編列相關環境保護費用，如空氣汙染防制、水汙染防治、廢棄物處理等。</p>

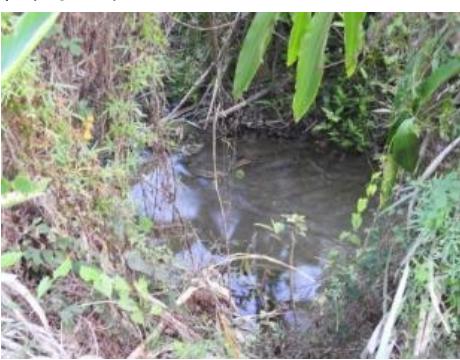
水域棲地			
2. 建議於新設矩形溝內設置 2 處動物逃生通道，坡度控制於 40 度以下，並進行表面粗糙化處理，或懸掛 2 處麻繩或掛網，以利兩棲類及爬行類動物攀爬使用。設置位置及導引方向規劃朝向兩側農田或自然環境良好區域，避免導引至道路增加路殺風險。		2. 遵照辦理，為新增一處動物逃生坡道(左右兩側)。

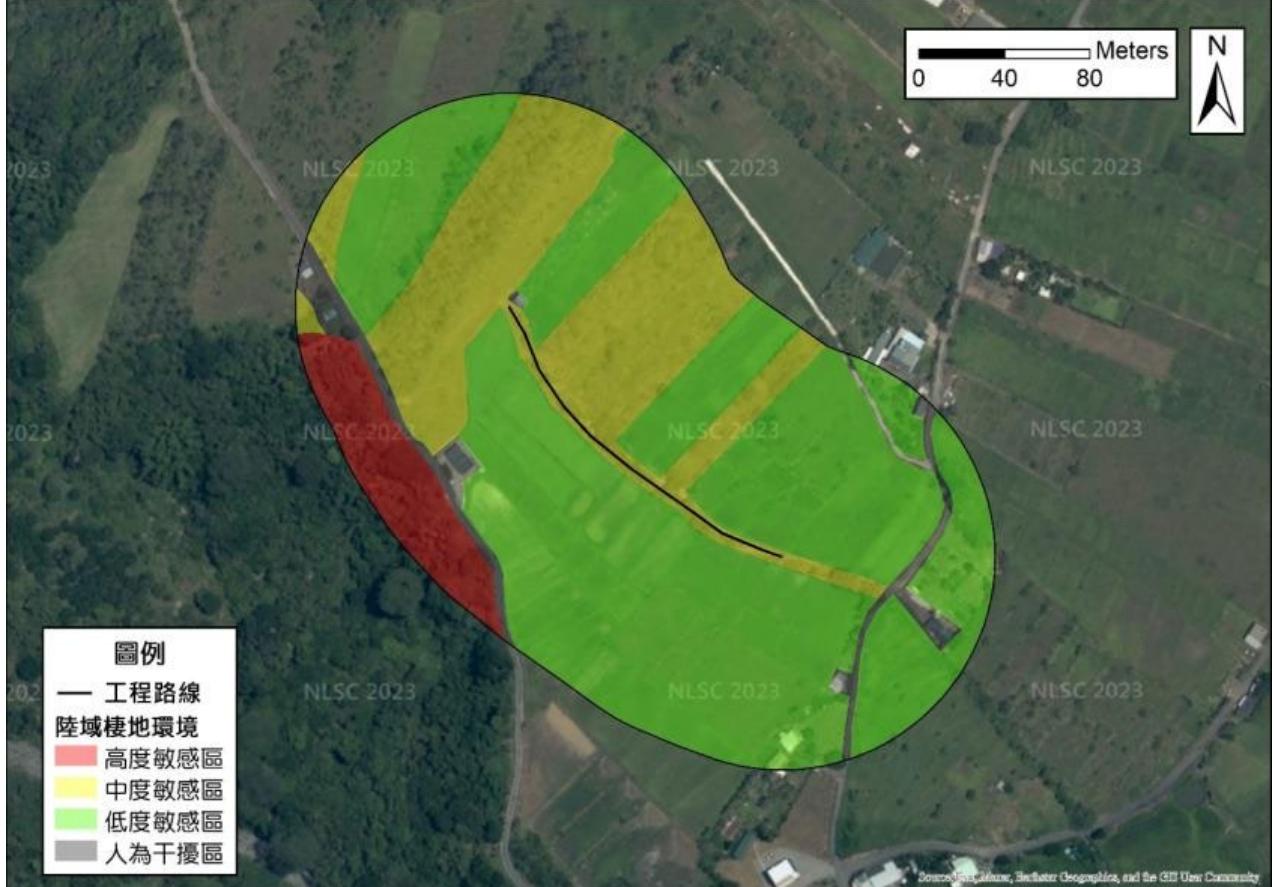
D-5 生態關注區域繪製與生態保全對象指認		填寫單位 設計單位
工程名稱 大濱 3 號圳改善工程		
填表人員 (單位/職稱)	梁庭瑀/弘益生態有限公司	填表日期 114 年 10 月 30 日
1. 生態關注區域圖：		
<p>計畫工程鄰近 100 公尺範圍內，周邊環境主要為闊葉林、耕地及道路等，鑲嵌部分演替初期的次生林。闊葉林上層喬木植物組成以棟樹、白匏子及羅氏鹽膚木居多，下層記錄有姑婆芋、月桃及林投等，此區域受人為擾動程度較低，為野生動物活動頻繁之棲地，屬陸域高度敏感區；演替初期的次生林，多以棟樹、血桐及構樹為主要優勢，偶有竹林鑲嵌，屬陸域中度敏感區；耕地多種植水稻，目前呈現休耕狀態，田埂上零星生長芒稷、碎米莎草及藍豬耳等，屬陸域低度敏感區；道路旁記錄有野茼蒿、大花咸豐草及大黍等，道路及建物區域，則屬人為干擾區，計畫區域及周邊無大型喬木等保全對象。</p>

<p>圖例</p> <ul style="list-style-type: none"> — 工程路線 陸域棲地環境 <ul style="list-style-type: none"> 高度敏感區 中度敏感區 低度敏感區 人為干擾區 <p>Meters 0 40 80</p> <p>N</p>		
2. 生態保全對象：		
生態議題或 生態保全對象	生態影響預測	生態保育對策
水域棲地	若未設置導流水措施，將導致溪流斷流或造成溪水濁度上升，進而影響水域生物生存。	工程施工應採半半施工或使用導水措施，維持常流水並避免水質濁度過高。

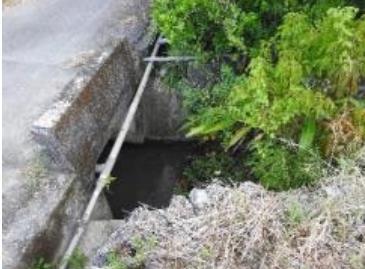
<p>1. 保育策略 <input type="checkbox"/>迴避 <input type="checkbox"/>縮小 <input checked="" type="checkbox"/>減輕 <input type="checkbox"/>補償</p> <p>2. 保育原則 【減輕】維持常流水。</p> <p>3. 保育措施： 【減輕】工程施作應採半半施工或使用導水措施，維持常流水並避免水質濁度過高。</p>	<input checked="" type="checkbox"/> 納入工程計畫方案 <input type="checkbox"/> 未納入，原因：_____

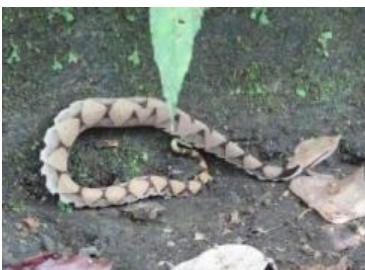
百步蛇(珍貴稀有野生動物)

<p>1. 保育策略 <input checked="" type="checkbox"/>迴避 <input type="checkbox"/>縮小 <input checked="" type="checkbox"/>減輕 <input type="checkbox"/>補償</p> <p>2. 保育原則</p> <ul style="list-style-type: none"> (1) 【減輕】新設矩形溝內設置動物逃生通道。 (2) 【減輕】工區內及周邊施作相關車輛行進時速應限於 30 以下，以減少路殺機率。 (3) 【減輕】工程產生之相關廢棄物應妥善集中堆放，並於完工後清離工區，禁止任意棄置、焚燒及掩埋行為。 (4) 【減輕】工程施作應避免飼養或投餵犬貓，避免加重工區周邊遊蕩犬貓對於野生動物之生存壓力。 (5) 【迴避】避免晨昏及夜間施工。 <p>3. 保育措施：</p> <p>(1) 【減輕】新設矩形溝內設置 1 處生物坡道，坡度控制於 40 度以下，並進行表面粗糙化處理，以利兩棲</p>	<input checked="" type="checkbox"/> 納入工程計畫方案 <input type="checkbox"/> 未納入，原因：_____

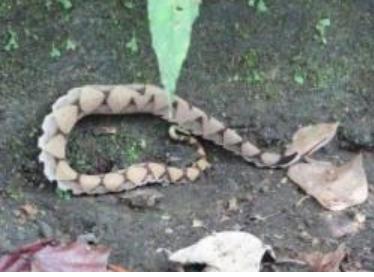
百步蛇(珍貴稀有野生動物)	<p>1.保育策略 <input type="checkbox"/>迴避 <input type="checkbox"/>縮小 <input checked="" type="checkbox"/>減輕 <input type="checkbox"/>補償</p> <p>2.保育原則 【減輕】集水井內設置動物逃生通道。</p> <p>3.保育措施： 【減輕】於集水井內設置 1 處動物逃生通道，坡度控制於 40 度以下，並進行表面粗糙化處理或懸掛 2 處麻繩或掛網，避免野生動物掉入無法逃脫。</p>	<input type="checkbox"/> 納入工程計畫方案 <input checked="" type="checkbox"/> 未納入，原因： <u>由於集水井銜接護岸及排水溝，已於護岸設置動物逃生坡道及攀爬網，故不在集水井內新設動物逃生通道。</u>
