核定階段

P-1 團隊名單			填寫單位		
			主辦生態團隊		
工程名稱	大濱 3 號圳改善工程				
填表人員 (單位/職稱)	梁庭瑀 (弘益生態有限公司/計畫專員)	填表日期	114 年 09 月 25 日		
主辦機關： <u>農業部農田水利署臺東管理處</u>					
職稱	姓名	學歷	專業資歷	負責工作	專長
三等助理工程師	陳重宇	大學	26 年	工程主辦	工地現場管理
主辦生態團隊： <u>弘益生態有限公司</u>					
職稱	姓名	學歷	專業資歷	負責工作	專長
協理	張英芬	國立中興大學畜產系 碩士	16 年	生態調查、檢核 規劃及成果分析	生態調查規劃、 生態資源分析
副理	王維辰	國立東華大學 自然資源與環境 學系 碩士	15 年	生態調查、檢核 規劃及成果分析	生態檢核、陸域 生態調查及棲地 評估
計畫專員	劉庭維	國立東華大學 海洋生物研究所 碩士	10 年	水域生態調查、生態檢核及棲地評估	水域生態調查及棲地生態評估
計畫專員	甘哲山	國立嘉義大學 森林暨自然資源 學系 學士	8 年	植物生態調查、生態檢核及棲地評估	植物生態調查及棲地評估
計畫專員	陳怡方	國立臺南大學生態與技術學系 學士	2 年	生態評估及協助 報告撰寫	資料分析、繪製 生態敏感圖、生態檢核
計畫專員	梁庭瑀	東海大學生命科學系 學士	1 年	生態評估及報告 撰寫	資料分析、繪製 生態敏感圖、生態檢核

P-3 現勘紀錄表			填寫單位
			主辦生態團隊
現勘日期	114 年 9 月 9 日	填表人/ 生態團隊	梁庭瑀/弘益生態有限公司
現勘地點 (坐標 TWD97)	臺東 114A06-02 -大濱 3 號圳 1 支線 X : 290833 Y : 2568110	工程名稱	大濱 3 號圳改善工程
現場勘查概述		照片及說明(棲地/物種等照片)	
<p>1. 生態現況描述：</p> <p>治理區鄰近大濱溪，周邊環境主要為闊葉林、耕地及道路等。闊葉林上層喬木植物組成以棟樹、白匏子及羅氏鹽膚木居多，下層記錄有姑婆芋、月桃及林投等；耕地多種植水稻，目前呈現休耕狀態，田埂上零星生長芒稷、碎米莎草及藍豬耳等；道路旁記錄有野茼蒿、大花咸豐草及大黍等。</p> <p>現勘記錄大冠鷲、烏頭翁及紅鳩於電線及電線桿上停棲，洋燕、小雨燕及薄翅蜻蜓於空中盤旋，黑眶蟾蜍被路殺於道路旁。</p>		 	
		<p>日期：114 年 9 月 9 日</p> <p>位置：大濱 3 號圳周邊環境</p>

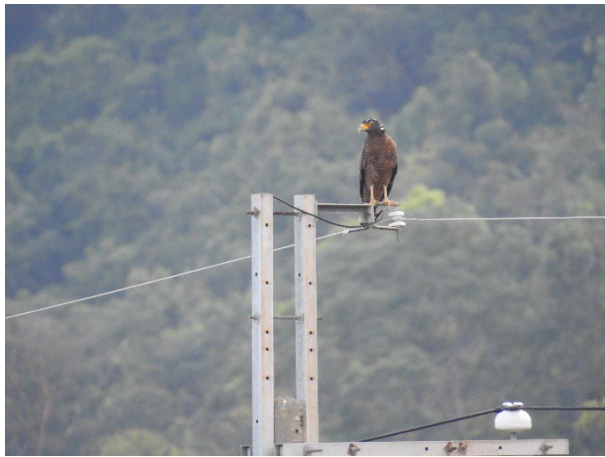
</div> <div data-bbox="1034 723 1110 757"> <p>大冠鷲</p> </div> <div data-bbox="857 772 1287 853"> <p>日期：114 年 9 月 9 日 位置：大濱 3 號圳周邊道路旁電線杆</p> </div> <div data-bbox="767 891 1374 1346">

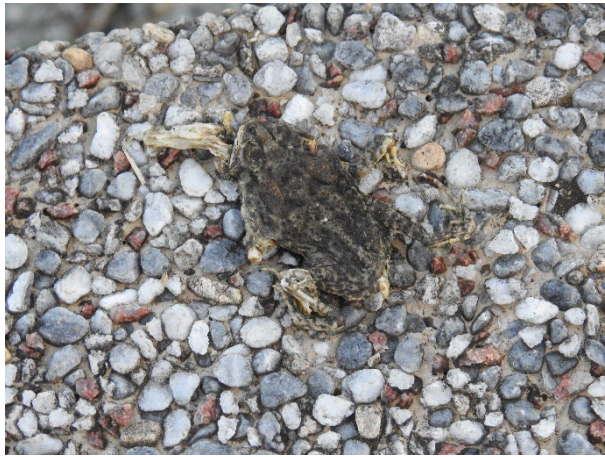
</div> <div data-bbox="1019 1364 1126 1397"> <p>黑眶蟾蜍</p> </div> <div data-bbox="911 1431 1233 1512"> <p>日期：114 年 9 月 9 日 位置：大濱 3 號圳周邊道路</p> </div>
<p>2. 分析工程對生態環境之影響(潛在生態議題)：</p> <p>(1) 橫向通道-既有溝渠兩側溝壁垂直光滑，將導致中小型野生動物掉落後受困其中。</p> <p>(2) 水域棲地-水泥砂漿可能提高溝渠水質濁度，或阻斷水流，危害水生生物。</p> <p>(3) 動物保護-工程施作將增加車輛頻度，或餵養流浪犬貓，亦增加野生動物生存壓力。</p>

- (1) 本案工程主要在既有土溝處新設矩形溝，周邊多為耕地，受人為擾動相對頻繁，對陸域野生動物較無明顯影響。建議工程施作採半半施工，維持常流水並避免水質濁度過高；建議於新設矩形溝內設置動物逃生通道或掛設麻繩供兩棲爬蟲類使用。
- (2) 除上述友善對策外，建議配合工程施作項目編列相關環境保護費用，如空氣汙染防制、水汙染防治、廢棄物處理等。
