規劃設計階段

D-2 工區生態資料蒐集成果更新			填寫單位
			設計單位
工程名稱	大馬 2 號圳改善工程		
填表人員 (單位/職稱)	梁庭瑤 (弘益生態有限公司/計畫專員)	填表日期	114 年 09 月 25 日
工程範圍圖：

D-3 現勘調查紀錄表			填寫單位
			設計單位
現勘日期	114 年 9 月 10 日	填表人/ 生態團隊	梁庭瑀/弘益生態有限公司
現勘地點 (坐標 TWD97)	臺東 114A05-01-大馬 2 號圳改善工程 X : 281063 Y : 2541140	工程名稱	大馬 2 號圳改善工程
現場勘查概述		照片及說明(棲地/物種等照片)	
<p>1. 棲地現況描述：</p> <p>治理區鄰近馬武溪，周邊環境主要為闊葉林、耕地及道路等。闊葉林上層喬木植物組成以棟樹、無患子及山黃麻居多，下層記錄有臺灣蘆竹、山柚及北仲等；耕地多種植水稻，目前呈現休耕狀態，田埂上零星生長羅氏草、斷節莎及野萵菜等；道路旁記錄有孟仁草、大花咸豐草及大黍等。</p> <p>現勘記錄紅嘴黑鵯、五色鳥及紅鳩於樹梢停棲，洋燕及小雨燕於空中盤旋；小紫斑蝶及青珈波灰蝶於花叢間訪花；金黃蜻蜓停棲於岩石上。</p>

D-5 生態關注區域繪製與生態保全對象指認			填寫單位
			設計單位
工程名稱	大馬 2 號圳改善工程		
填表人員 (單位/職稱)	梁庭瑀(弘益生態有限公司/計畫專員)	填表日期	114 年 10 月 20 日

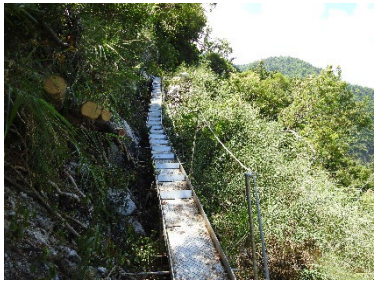
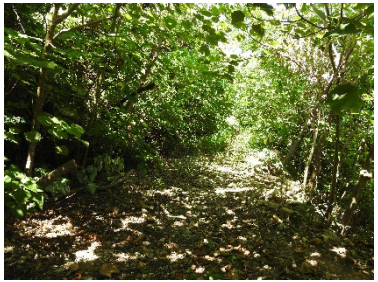
工程範圍 所涉及潛 在關注物 種與棲地	潛在關注物種/棲地	棲地類型及物種行為習性說明	照片
	周邊林分	周邊林相良好的區域，植被覆蓋度高，可提供多種野生動物良好的覓食與棲息環境。

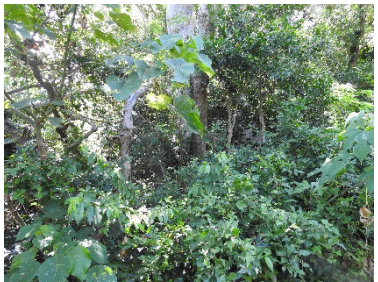
<p>無患子 (座標 X：281064，Y：2541586)</p>

保全大樹	胸徑較大之喬木(棟樹 2 株，座標 X：281064，Y：2541571、無患子，座標 X：281064，Y：2541586)，可形成多層次的微棲地環境，作為野生動物棲息及覓食之場域。

<p>4. 現勘結果與建議：</p> <p>本案工程主要為管線埋設及欄杆修繕，周邊林相完整，建議埋設路線沿既有溝渠或構造物旁施作，限制工程擾動範圍，並以小型機具施作，減少對周邊植被之擾動。計畫沿線有多棵大徑木(棟樹 2 株，座標 X：281064，Y：2541571、無患子，座標 X：281064，Y：2541586)，工程施作時應進行圍圍以保全大徑木。</p> <p>除上述友善對策外，建議配合工程施作項目編列相關環境保護費用，如空氣汙染防制、水汙染防治及廢棄物處理等。</p>

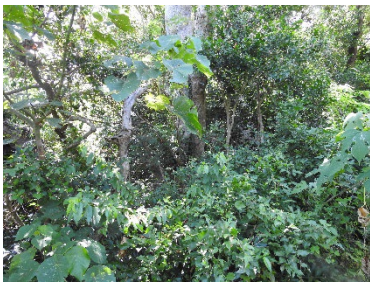
無患子(座標 X：281064，Y：2541586)

2. 計畫沿線有多棵大徑木(棟樹 2 株，座標 X：281064，Y：2541571、無患子，座標 X：281064，Y：2541586)，建議於設計圖上標示保全大徑木，工程施作時應進行圈圍以保全大徑木。

2.已標記”保全大徑木”資訊，詳圖號 7(施工平面圖二)，因該區非主要施工區，無大型機具進出，皆為人工施作更新管路等簡易工程，故不需進行圈圍保護。

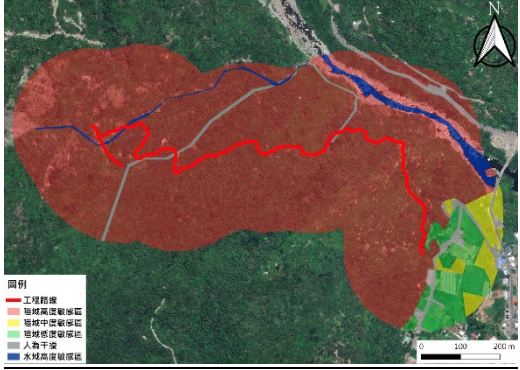
<p>7. 本區鮮有人員出入，不設置夜間主動式光源，採行被動式反光設施，降低對野生動物夜間活動之光干擾。</p> <p>8. 工區內及周邊施作相關車輛行進時速應限於 30 公里以下，以減少路殺機率。</p> <p>9. 工程施作產生之民生廢棄物如廚餘等，應妥善包裹並隨每日下工帶離工區，避免吸引野生動物進入工區及誤食。</p> <p>10. 禁止於工區飼養及餵食遊蕩犬貓，避免造成周邊野生動物之生存壓力。</p> <p>11. 施工時間須迴避晨昏時段(8：00 前，17：00 後)施作，以減輕對野生動物之干擾。</p>	<p>7.依指示辦理，於一般說明內加註，詳圖號 2。</p> <p>8.依指示辦理，於一般說明內加註，詳圖號 2。</p> <p>9.依指示辦理，於一般說明內加註，詳圖號 2。</p> <p>10.依指示辦理，於一般說明內加註，詳圖號 2。</p> <p>11.依指示辦理，於一般說明內加註，詳圖號 2。</p>
<p><u>梁庭瑀/弘益生態有限公司</u>意見：</p> <p>除上述友善對策外，建議配合工程施作項目編列相關環境保護費用，如空氣汙染防制、水汙染防治及廢棄物處理等。</p>	<p>回覆人員 <u>設計單位</u>：</p> <p>感謝指教，預算已編列「環境保護措施費」、「空氣污染防制費」，詳如預算書總表、詳細表</p>
<p><u>梁庭瑀/弘益生態有限公司</u>意見：</p> <p>請將生態關注區域圖及生態友善措施平面圖放入設計圖中。</p> <p>生態關注區域圖：</p>

<p>回覆人員 <u>設計單位</u>：</p> <p>遵照辦理。</p>

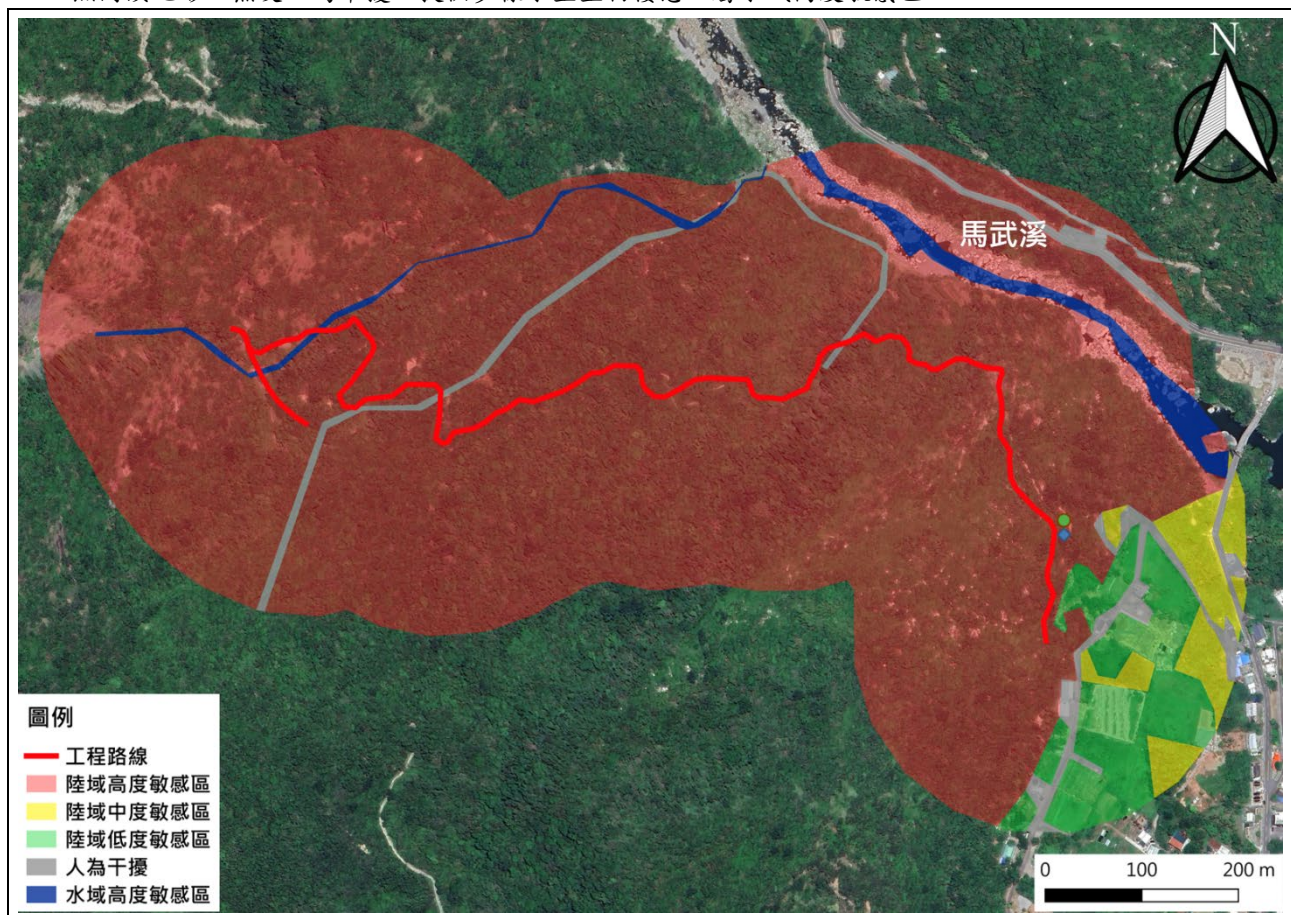
1. 生態關注區域圖：

計畫工程鄰近 200 公尺範圍內，大面積為闊葉林陸域棲地類型，闊葉林上層喬木植物組成以棟樹、無患子及山黃麻居多，下層記錄有臺灣蘆竹、山柚及北仲等，可供多種野生動物棲息，屬陸域高度敏感區；部分鄰近農耕地及人為干擾之林相良好處，雖受到部分擾動，然仍具有生態價值可供野生動物棲息，故屬陸域中度敏感區；農耕地多種植水稻，目前呈現休耕狀態，田埂上零星生長羅氏草、斷節莎及野萵菜等，仍保有部分生態價值，故屬於陸域低度敏感區；道路及建物區域，則屬人為干擾區。水域棲地馬武溪為天然河溪地形，無受人為干擾，提供多樣水生生物棲息，屬水域高度敏感區。

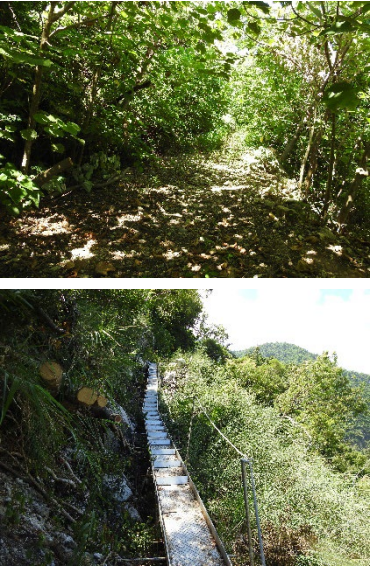
<p>周邊良好林相</p>		1.保育策略	<input checked="" type="checkbox"/> 迴避 <input type="checkbox"/> 縮小 <input checked="" type="checkbox"/> 減輕 <input type="checkbox"/> 補償

2.保育原則	(1) 【迴避】迴避周邊良好林相。 (2) 【減輕】工程限縮施作範圍。 (3) 【減輕】外來種防治。 (4) 【減輕】不設置夜間主動式光源。 (5) 【減輕】工區車輛限速，減少路殺機率。 (6) 【減輕】廢棄物管理。 (7) 【減輕】遊蕩犬貓防治。 (8) 【迴避】避免晨昏及夜間施工。

3.保育措施： (1) 【迴避】埋設路線沿既有溝渠或構造物旁施作，限制工程擾動範圍，迴避周邊良好林相，並以小型機具施作，減少對周邊植被之擾動。 (2) 【減輕】限制施工便道範圍，並規劃機具、材料暫置區及土方堆置區，避免過度移除周邊植被。 (3) 【減輕】外購之石材，應於工區外先行清洗，確保無泥土與附著種源，避免外來種入侵。 (4) 【減輕】本區鮮有人員出入，不設置夜間主動式光源，採行被動式反光設施，降低對野生動物夜間活動之光干擾。 (5) 【減輕】工區內及周邊施作相關車輛行進時速應限於 30 公里以下，以減少路殺機率。 (6) 【減輕】工程施作產生之民生廢棄物如廚餘等，應妥善包裹並隨每日下工帶離工區，避免吸引野生動物進入工區及誤食。 (7) 【減輕】禁止於工區飼養及餵食遊蕩犬貓，避免造成周邊野生動物之生存壓力。 (8) 【迴避】施工時間須迴避晨昏時段(8：00 前，17：00 後)施作，以減輕對野生動物之干擾。		
				<input checked="" type="checkbox"/> 納入工程計畫方案 <input type="checkbox"/> 未納入，原因：____

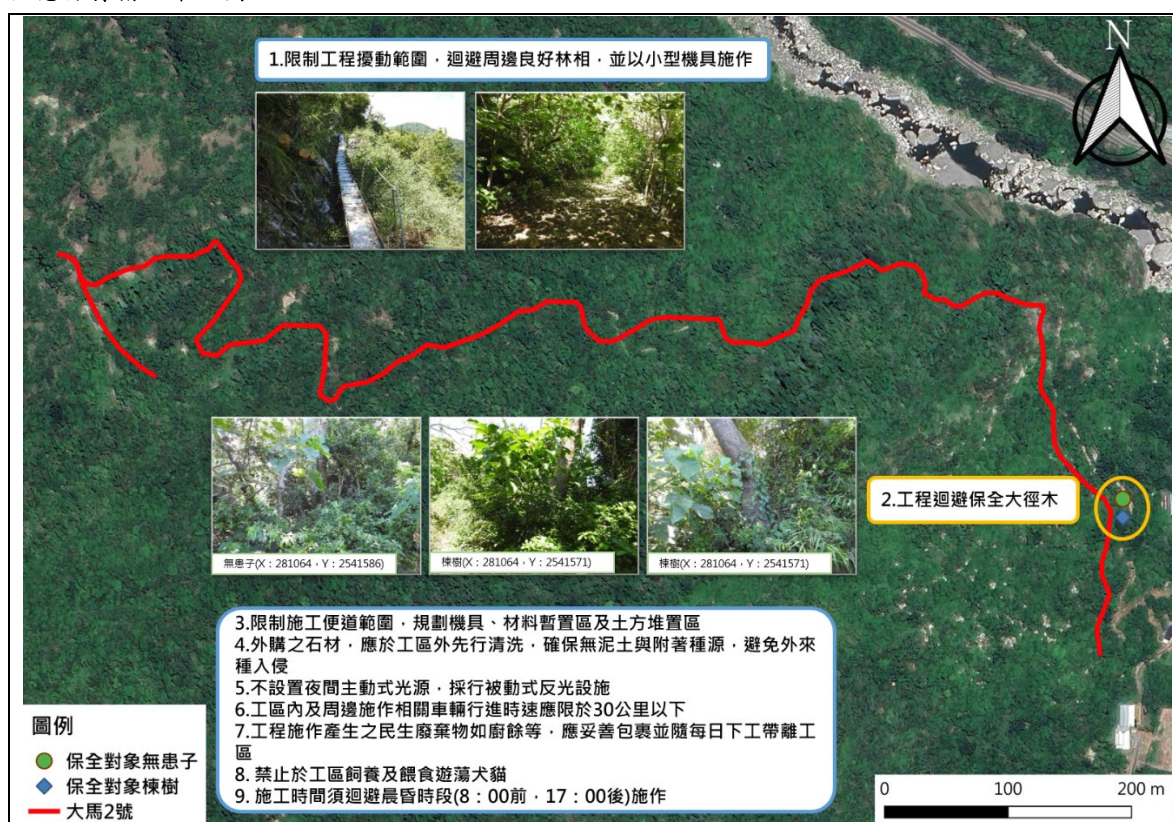
生態保育措施平面圖：

<p>無患子(座標 X：281064，Y：2541586)</p>     <p>棟樹 2 株(座標 X：281064，Y：2541571)</p>	1.保育策略	■迴避 □縮小 □減輕 □補償	■納入工程計畫方案 □未納入，原因：____
	2.保育原則	【迴避】迴避胸徑大樹木。	
	3.保育措施： 【迴避】工程應迴避多棵大徑木(棟樹 2 株，座標 X：281064，Y：2541571、無患子，座標 X：281064，Y：2541586)。

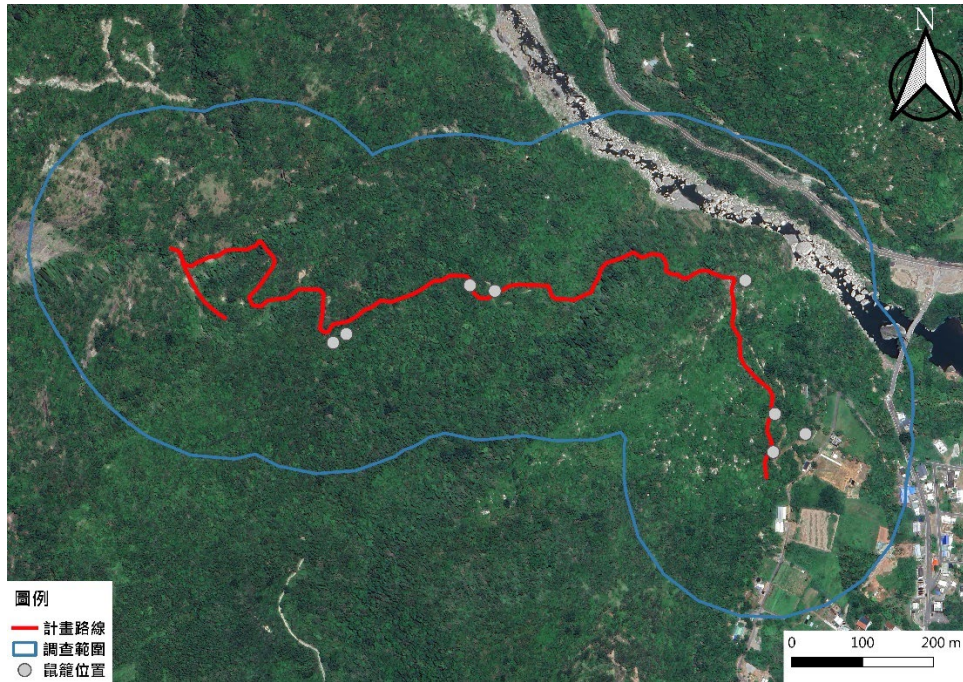
圖 1 調查範圍

本計畫於民國 114 年 10 月 15 至 16 日針對工程預計施作範圍及周邊 200 公尺鄰近地區進行陸域動植物調查(圖 1)。

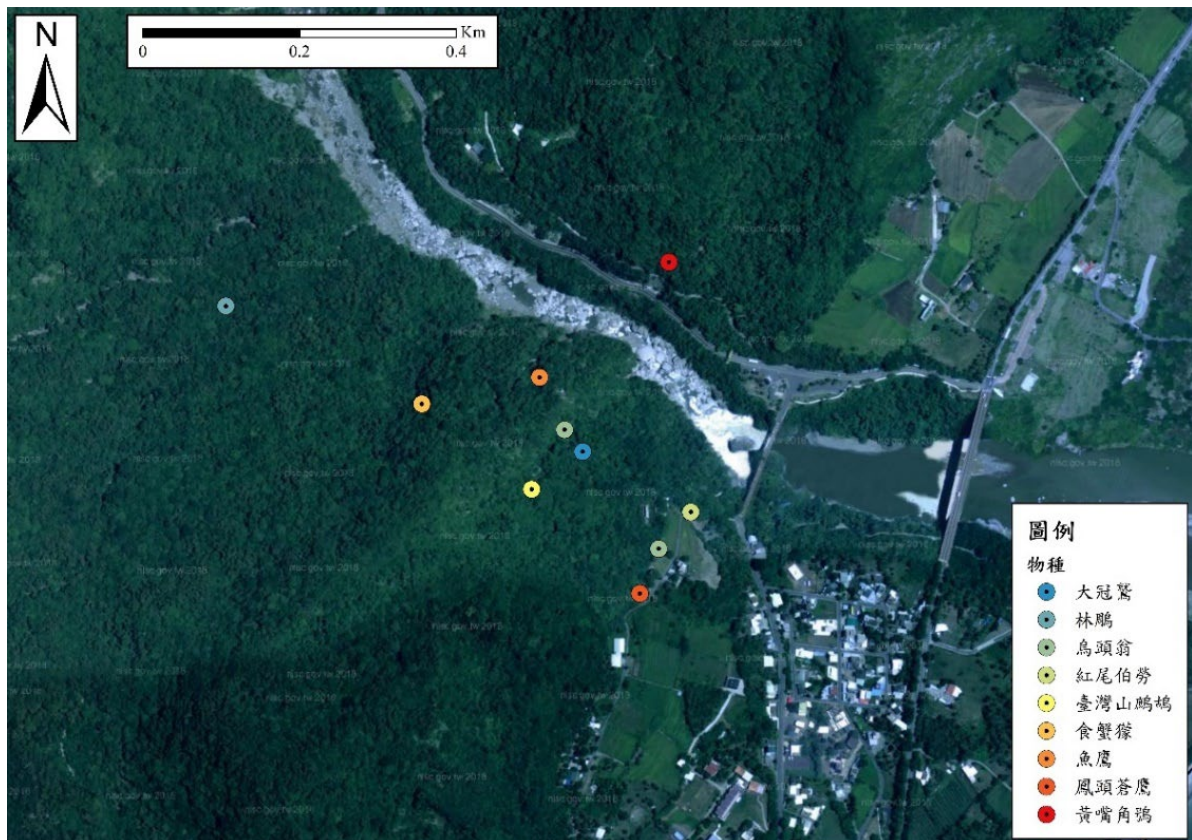
圖2 保育類分布圖

本次調查共記錄鳥類 9 目 18 科 23 種 93 隻次(含聽音記錄)(表 3)。記錄魚鷹、大冠鷲、林鵰、鳳頭蒼鷹、黃嘴角鴉及烏頭翁 6 種珍貴稀有保育類動物，臺灣山鷓鴣及紅尾伯勞 2 種其他應予保育類動物(表 4 及圖 2)。記錄臺灣山鷓鴣、臺灣竹雞、五色鳥、烏頭翁、小彎嘴及臺灣紫嘯鸛 6 種臺灣特有種。其中黑枕藍鶇、紅嘴黑鸛、烏頭翁於林間活動；樹鵲、紅尾伯勞、紅鳩等於樹叢飛至電線上停棲；小雨燕、洋燕、大冠鷲於空中盤旋，魚鷹停棲於樹梢上，夜間聽見黃嘴角鴉於馬武溪對岸鳴叫。本次調查以小雨燕記錄最多，共計 15 隻次，佔調查記錄總數量 16.1%，其次記錄隻次數分別以烏頭翁(13 隻次)、斯氏繡眼次之(10 隻次)，分別佔調查記錄總數量 14.0%及 10.7%。調查記錄物種中屬留鳥性質的有 19 種，佔總物種數的 82.6%；屬引進之外來種有 1 種，佔總物種數的 4.3%；屬候鳥性質的有 2 種，佔總物種數的 8.7%；兼具留鳥及候鳥（含過境鳥）性質的有 1 種，佔總物種數的 4.3%。
