規劃設計階段

農業部農田水利署工程生態檢核自評表

D-2 工區生態資料蒐集成果更新			填寫單位
			設計單位
工程名稱	鹿野站轄支分線改善工程		
填表人員 (單位/職稱)	梁庭瑤 (弘益生態有限公司/計畫專員)	填表日期	114 年 09 月 25 日
工程範圍圖：

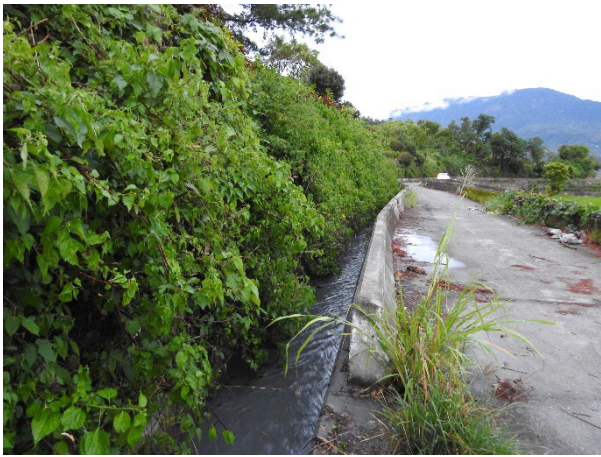
<p>日期：114 年 9 月 8 日</p> <p>位置：和平圳幹線</p>

D-3 現勘調查紀錄表			填寫單位
			設計單位
現勘日期	114 年 9 月 8 日	填表人/ 生態團隊	梁庭瑀/弘益生態有限公司
現勘地點 (坐標 TWD97)	臺東 114A01-07-和平圳 幹線改善 X: 262628 Y: 2532742 臺東 114A01-09-龍田噴 灌區排水路改善 X: 261563 Y: 2534024	工程名稱	鹿野站轄支分線改善工程
現場勘查概述		照片及說明(棲地/物種等照片)	
<p>1. 棲地現況描述：</p> <p>(1) 臺東 114A01-07-和平圳幹線改善</p> <p>治理區鄰近臺 9 線，周邊環境主要為耕地、道路及建物等。耕地多種植水稻，田埂上零星生長短葉水蜈蚣、牛筋草及香附子等，果園種植釋迦及龍眼等；道路旁記錄有大黍、大花咸豐草及千根草等，圳路旁擋土牆上生長有腎蕨、虎葛及蟲屎等；建物周邊記錄有紫藤、野薑花及大鄧伯花等。</p> <p>現勘記錄翠鳥、灰鵲鴿圳路旁活動，黃頭鷺於農田覓食，薄翅蜻蜓及洋燕於空中飛行，侏儒蜻蜓及黑星灰蝶停棲於道路上。</p>

<p>烏頭翁</p> <p>日期：114 年 9 月 8 日</p> <p>位置：周邊農田</p>	
<p>4. 現勘結果與建議：</p> <p>(1) 臺東 114A01-07-和平圳幹線改善</p> <p>本案工程主要為箱型石籠，建議使用既有道路做為施工便道；限制施工範圍，避免過度擾動周邊林分。</p> <p>(2) 臺東 114A01-09-龍田噴灌區排水路改善</p> <p>本案工程主要以矩形溝進行既有排水路改善，對周遭環境較無明顯擾動。材料搬運及機具可利用既有道路，減輕對周邊植被之干擾；建議於矩型溝內設置動物逃生通道，並導引至周邊植被良好處。</p> <p>(3) 除上述友善對策外，建議配合工程施作項目編列相關環境保護費用，如空氣汙染防制、水汙染防治及廢棄物處理等。</p>
