規劃設計階段

農業部農田水利署工程生態檢核自評表

D-2 工區生態資料蒐集成果更新			填寫單位
			設計單位
工程名稱	南溪 10 號圳牧場段改善工程		
填表人員 (單位/職稱)	梁庭瑤 (弘益生態有限公司/計畫專員)	填表日期	114 年 09 月 25 日
工程範圍圖：

D-3 現勘調查紀錄表			填寫單位
			設計單位
現勘日期	114 年 9 月 10 日	填表人/ 生態團隊	梁庭瑀/弘益生態有限公司
現勘地點 (坐標 TWD97)	臺東 114A04-01-南溪 10 號圳牧場段改善工程 X: 277656 Y: 2545802	工程名稱	南溪 10 號圳牧場段改善工程
現場勘查概述		照片及說明(棲地/物種等照片)	
<p>1. 棲地現況描述：</p> <p>治理區緊鄰北溪，周邊環境主要為闊葉林、耕地及道路等。既有水管橋周邊闊葉林為銀合歡優勢林，零星生長血桐及九芎等，下層記錄有臺灣蘆竹、月橘及山桂花等；耕地多種植檳榔、檸檬及香蕉等，地被零星生長千根草、粟米草及竹仔菜等；道路旁記錄有長柄菊、大花咸豐草及大黍等。北溪兩岸多為岩盤，河床底質包含巨石及礫石等，水域型態記錄有淺流、深流及深潭等，水量穩定且水質清澈。</p> <p>現勘記錄侏儒蜻蜓、霜白蜻蜓於既有溝渠旁停棲，臺灣獼猴排遺於既有水管橋上，斑文鳥及褐頭鷓鴣於灌叢間停棲，何氏棘鮑及臺灣鬚鰻於深潭內活動。</p>		 	
		<p>日期：114 年 9 月 10 日</p> <p>位置：既有水管橋</p>

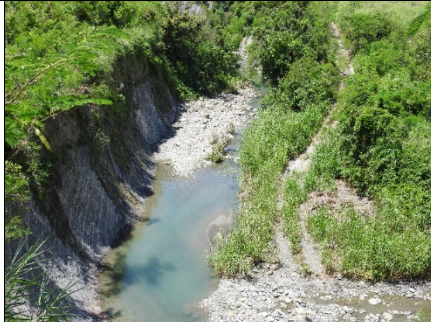
<p>生態資料蒐集成果更新：延續核定階段附表 P-2 之生態資料蒐集成果概述，持續更新相關內容；生態資料蒐集應區分為水域生物、陸域植物、陸域動物等，並針對工程環境特性說明可能出現的物種資料。</p> <p>可能造成之生態影響： <input checked="" type="checkbox"/> 水流量改變 <input checked="" type="checkbox"/> 水域生物通道阻隔或棲地切割 <input type="checkbox"/> 阻礙坡地植被演替 <input type="checkbox"/> 減少植被覆蓋 <input checked="" type="checkbox"/> 濁度升高 <input type="checkbox"/> 大型施工便道施作 <input type="checkbox"/> 土方挖填棲地破壞 <input checked="" type="checkbox"/> 其他：<u>機具運作噪音</u> </p>			
工程範圍 所涉及潛 在關注物 種與棲地	潛在關注物種/棲地	棲地類型及物種行為習性說明	照片
	水域棲地	水域型態記錄有淺流、深流及深潭等，水量穩定，可提供多種野生生物棲息。

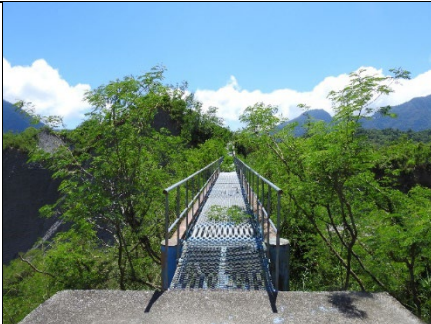
<p>周邊林分</p>	<p>周邊林相良好的區域，植被覆蓋度高，可提供多種野生動物良好的覓食與棲息環境。</p>

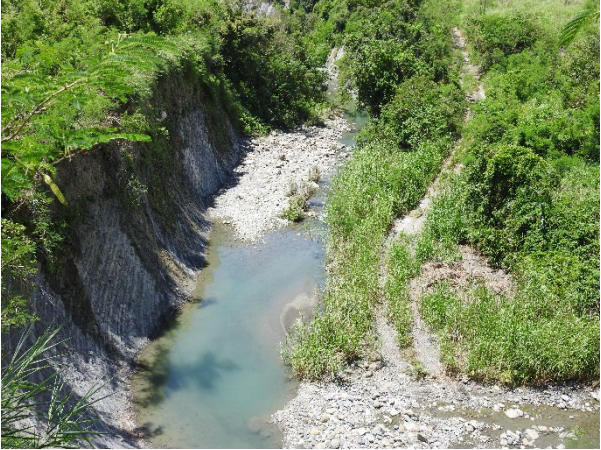
<p style="text-align: center;">水域環境</p> <p>4. 本區鮮有人員出入，不設置夜間主動式光源，採行被動式反光設施，降低對野生動物夜間活動之光干擾。</p> <p>5. 限制工程及施工便道之範圍，並規劃機具及材料暫置區，避免過度移除周邊植被。</p> <p>6. 工程施作產生之民生廢棄物如廚餘等，應妥善包裹並隨每日下工帶離工區，避免吸引野生動物進入工區及誤食。</p> <p>7. 禁止於工區飼養及餵食遊蕩犬貓，避免造成周邊野生動物之生存壓力。</p> <p>8. 施工時間須迴避晨昏時段(8：00 前，17：00 後)施作，以減輕對野生動物之干擾。</p>	
<p><u>梁庭瑀/弘益生態有限公司</u>意見：</p> <p>除上述友善對策外，建議配合工程施作項目編列相關環境保護費用，如空氣汙染防制、水汙染防治及廢棄物處理等。</p>	<p>回覆人員 <u>土水顧問有限公司</u>：</p> <p>意見所述均編入圖說及預算書。</p>
<p><u>梁庭瑀/弘益生態有限公司</u>意見：</p> <p>請將生態關注區域圖及生態友善措施平面圖放入設計圖中。</p>	<p>回覆人員 <u>設計單位</u>：</p> <p>意見所述均編入圖說及預算書。</p>

<p>材料，避免塗料滴落至自然環境或溪流造成污染。</p> <p>3. 臨水施工處，應使用導水措施維持常流水，並限制工程範圍，避免過度擾動水域環境。</p>
